ロープネット・ロックボルト併用工法施工箇所の点検その3

ロープネット・ロックボルト併用工法研究会

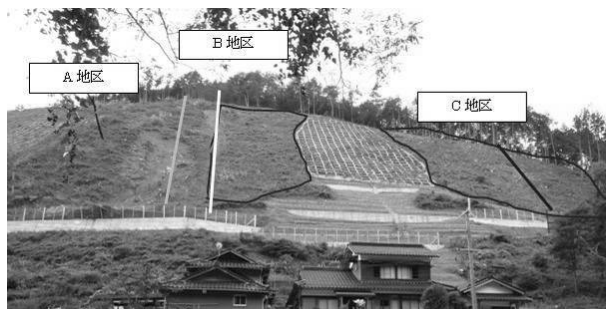
図3 対策工の点検時の状況と計測測線

この箇所の計測は、点検マニュアル整理後はじめての計測日として平成23年6月22日、台風12号、15号通過後の平成23年10月3日、初回から1年経過後の平成24年6月28日、平成25年4月25日の計4回実施している。計測は施工条件により3地区に区分して実施し、図3に示す。

- ・ A地区：崩壊後施工した施工地
- ・ B地区：崩壊地と隣接した施工地
- ・ C地区：法枠工周辺の施工地

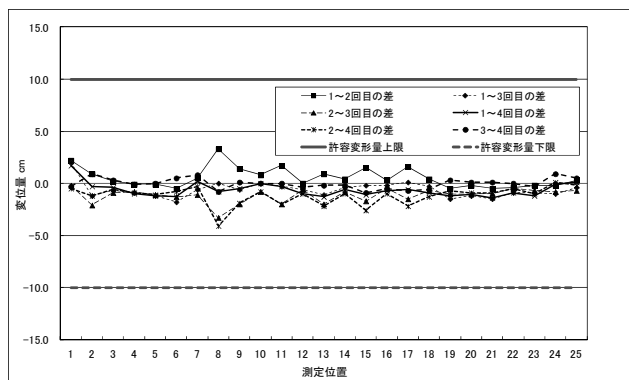
図4 管理基準軸の計測と計測状況例

図4は、A地区での測定回数毎の変化量を示したものである。この図の中央部（測定位置番号8～18）付近で1～2回目、2～3回目、2～4回目で測定値の差が大きくなっている。これは当該地が風倒木被害跡であり、季節ごとの植生の繁茂状況が異なることに起因する。4回の計測のうち、2回目のみ秋期に計測を行っており、メジャー計測時に受ける繁茂した植生の影響が大きかったことを示している。したがって、計測は一年のうち、同時期に実施する必要がある。

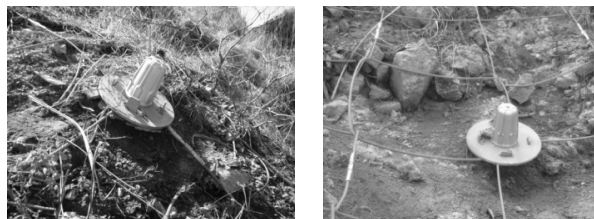
図6 支圧板背面の土砂流出状況

簡易計測の結果は、許容変形量内での変動量であり、斜面全体としては健全な状態にあると判断された。ただし、現地点検において支圧板背面の土砂流出が一部で確認されている（図6）。また、風倒木跡地だけではなく、林内の施工箇所についても、一部で支圧板背面の土砂流出が確認される（図7）。この支圧板背面の土砂流出は、斜面上流部からの表面流が支圧板外周を伝って流下する際に支圧板下流側を浸食し、ある程度浸食が進んだ際に支圧板に浮きが発生する場合（図6 A地区）と支圧板周辺の土砂が抜けることで発生する場合（図6 C地区）があると考えられる。

A地区

C地区

支圧板背面の土砂流出は今後も継続して発生するものと考えられる。表1を参照すると支圧板全面が地山に接していない状況は、軽微な変状であると判断できるが、支圧板による支圧効果の低減、各部材の腐食等により、工法の機能維持が困難になる。

この現象について、地盤材料の特性や植生の影響など確認するために土質試験、照度調査など、施工地ごとの土壌の傾向を把握し、現地特性に合わせた設計条件の整理を行う必要がある。

したがって、支圧板の浮きが著しい箇所については、頭部部材を取り外し、不陸を整形した上で再設置を行う方針を検討中である。また、支圧板の浮きが小さい箇所については、今後の浸食を軽減する目的で、ムシロや植生シート等を設置し、雨水や表面水の影響を低減させる必要がある。
