弾性波探査（改良型）を用いた大正時代のコンクリート堰堤における老朽化実態調査の事例

山口市 上下水道局 宮本幸三、岡藤真弘、市川昌治  
八千代エンジニアリング株式会社 ○福塚康三郎 岩井慎治  
大和探査技術株式会社 内藤好裕、羽佐田葉子

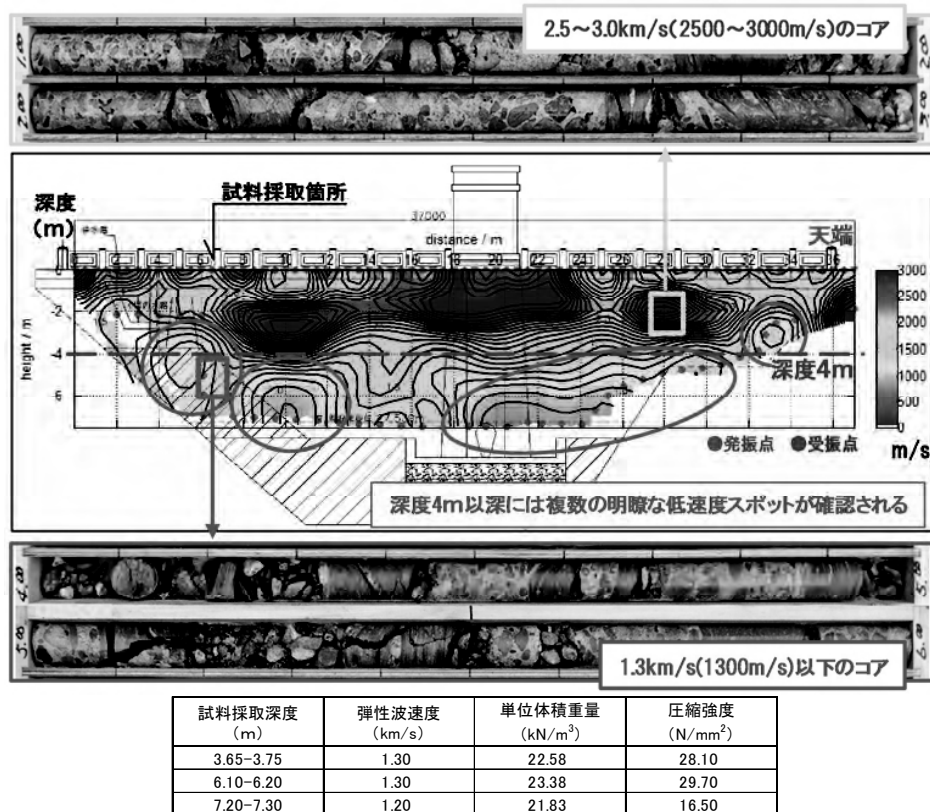
図-2 弾性波速度の分布と代表的な弾性波速度に相当するボーリングコア写真及び主な試験結果

- ・主に1.5km/s（1500m/s）～3.0km/s（3000m/s）程度の弾性波速度が観測された。
- ・ボーリングコアは主に柱状～短柱状コアで採取され、骨材も分離しにくい。

- ・主に1.5km/s（1500m/s）以下の弾性波速度が観測された。また、複数の明瞭な低速度スポット（赤円内）が確認されることから、堤体下部は堤体上部に比べ、全体的に劣化が進行しているものと考えられる。
- ・ボーリングコアは主に玉石状～礫状コアで採取され、骨材も分離しやすく、上部に比べて劣化している。
- ・弾性波速度が1.2～1.3km/s（1200～1300m/s）の箇所に対応する圧縮強度は16.50～28.10N/mm<sup>2</sup>を示した。

- ・深度4m付近では相対的に速度コンターが密となり「弾性波速度が急変する」速度境界」を呈しているが、この速度境界は概ね水平方向に分布していることから、貯水時（旧湛水時）の水面との関係が想定される。

- ①堤体表面の大部分には化粧型枠（花崗岩）が施工されており、堰堤を構成するコンクリート表面の劣化状況を目視で観察することは困難であった。しかしながら、本探査手法により得られた弾性波速度を用いて、化粧型枠背面の堰堤の劣化状況を面的に可視化することが可能となった。
- ②1.5km/s（1500m/s）以下の弾性波速度に相当する箇所では玉石状～礫状を呈するボーリングコアが採取されているが、1.5km/s以上の箇所では概ね柱状～短柱状コアを呈している。このため、1.5km/s以下の弾性波速度が大部分を占める堰堤下部では特に劣化が進行していることが指摘される。
