中条砂防堰堤の土石流捕捉状況について

長野県建設部砂防課
長野県北信建設事務所
(株) 神戸製鋼所

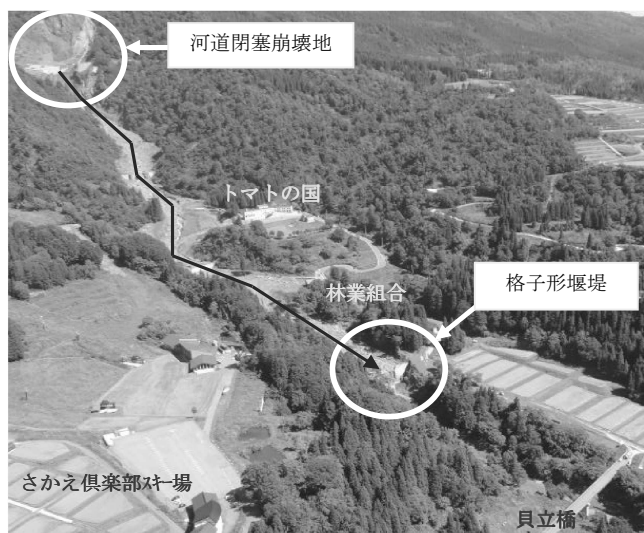
写真1に土石流発生後の流域状況、写真2に土石流捕捉後の格子形堰堤を撮影したものを示す。土石流は1日に3回発生した。1回目の土石流は河道閉塞土砂を侵食して発生し、下流の複数の治山施設を越流し、最下流の格子形堰堤に作用し、同堰堤は満砂状態となった。

写真1 土石流発生後の流域状況

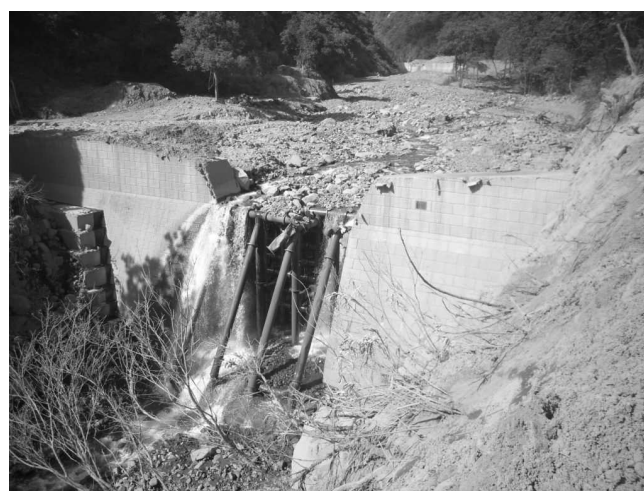
2回目の土石流は満砂後に発生し、両岸側の状況や左岸側の道路や畑へ流入した土砂の痕跡から非越流部を大きく越流したことが分かっている。格子形堰堤の左岸側の斜材の側面が凹んだことと天端部材が大きく損傷を受けたことの原因は、この土石流の越流状況と袖部の損傷状況から、袖部の天端より落下した巨礫群によるものと推察される。

写真2 土石流捕捉後の格子形堰堤

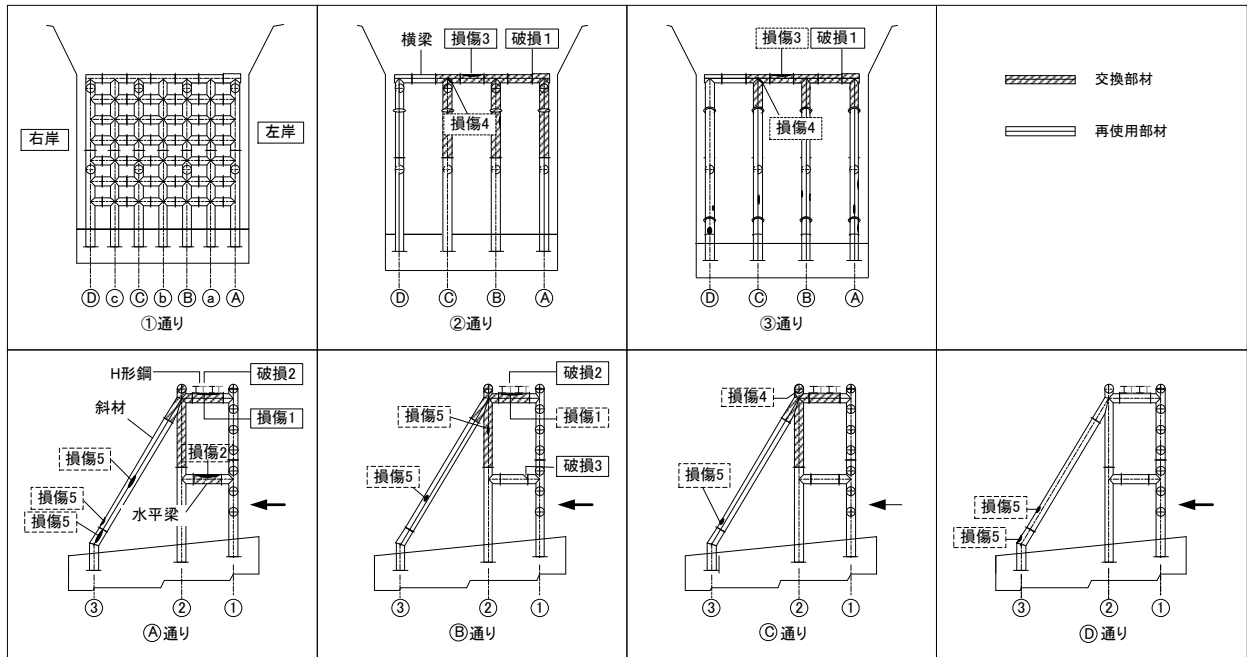
図1に破損・損傷箇所を示す。また、格子形の耐力に最も影響を及ぼす破損箇所の例として写真2に破損1, 2の状況、また、写真3に破損3の状況を示す。

破損1は横梁の継手部におけるボルトのせん断崩壊、破損2はH形鋼の喪失であり、いずれも非越流部の天端からの巨礫の落下によると思われる。破損3は水平梁に

の接合部における横梁の局部変形で、上記の衝撃時に横梁の支点となる柱から受ける反力によるものと思われる。損傷5は、主に斜材の凹み変形で鋼製部天端からの礫の落下によるものが大半を占める。

以上のことから、構造体に影響を及ぼす部材の破損・損傷は鋼製部の天端からの越流では無く、袖部の天端からの礫の落下によるものであることが分かる。

図1 破損・損傷箇所

おける鋼管とフランジの溶接部の一部欠損で、H形鋼が喪失した空間部からの礫の落下によるものである。

損傷1および2は水平梁に生じた大きな凹み変形で、前者は非越流部の天端からの礫の落下、また、後者はH形鋼が喪失した空間部からの礫の落下による。損傷3は②通り天端の横梁に生じた凹み変形で、鋼製部の天端を転がりながら通過する巨礫が倒れるときに生じる衝撃力によるもの、損傷4はその横梁と柱と

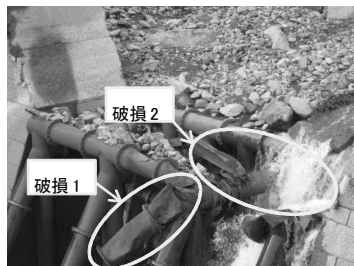
構造体に大きな影響を与える破損1および損傷3を考慮して、構造検討を実施した結果、設計荷重に対して十分耐力を有することが分かった。

写真2 破損1, 2 (横梁・H形鋼の破損)

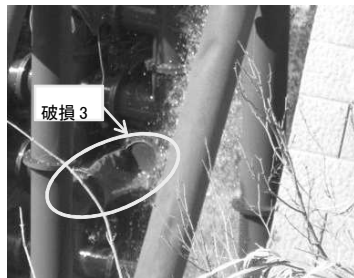
写真3 破損3 (水平梁の破損)
