伊豆大島に於ける鋼製透過型砂防堰堤の施設効果事例について

日鐵住金建材株式会社 ○大村佳正 大隅久 筒井智照 岩淵佳史

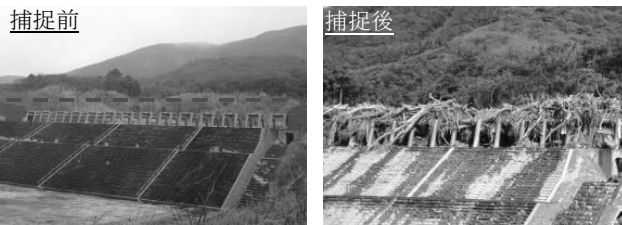
大金沢本川の鋼製スリットは立体格子構造(B型)で、開口部は木々の根や幹が絡まり、その隙間を土砂が埋めて閉塞している状況であった(写真 - 1)。

写真 - 1 土石流捕捉状況

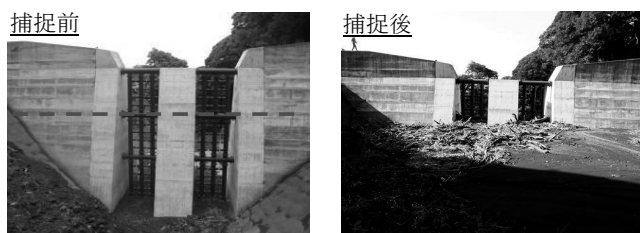
長沢本川の鋼製スリットは平面格子構造(T型)で、流木により開口部が閉塞し、後続流の土砂が堆積している状況であった(写真 - 2)。

写真 - 2 平面構造(T型)の土石流捕捉前後状況

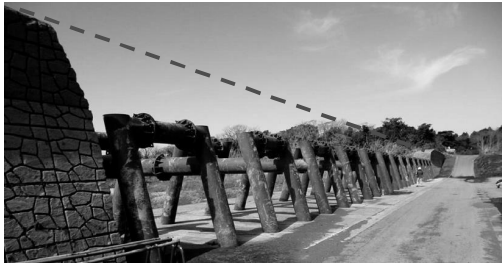
目視において、各施設は全体的に部材の大きな凹みや、変形は見られなかった(写真 - 3)。

写真-3 上流側除木後状況

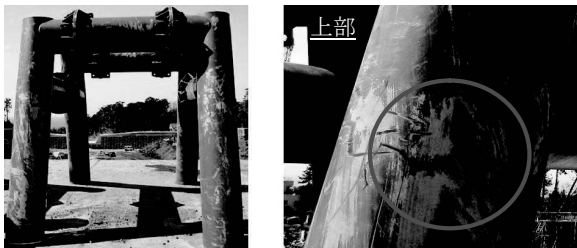
上流側柱材は擦過痕や塗装が剥がれている程度で大きな凹みは確認されなかった(写真-4)。また、板厚測定結果(表-2)より減厚は無く、摩耗の影響は見られなかった。

写真-4 上流側柱材損傷状況

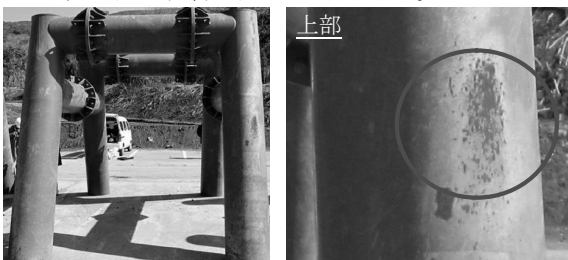
下流側柱材は塗装が剥がれている程度で大きな凹みは確認されなかった(写真-5)。塗装が剥がれた箇所から一部錆が見られたが、板厚測定結果(表-3)より減厚はなく、摩耗の影響は見られなかった。

写真-5 下流側柱材損傷状況

- 各施設の板厚測定結果から、板厚の減厚は殆どなく、所定の余裕代(片面3.5mm)を十分満足していることから、各施設は土石流・流木対策工として機能を維持しているもの判断する。
- 上流側柱材の上部と下部で測定板厚結果に差がなかったことから、常時流水による摩耗の影響はないと考えられる。
- 最も減厚した箇所は、八重沢の水平材で0.23mmであった。腐食速度は、0.02mm/年程度である。
- 各測定板厚が設計板厚を上回っているものが見られるが、鋼管の製造段階における公差によるものと考えられる。
- 現状のまま構造上支障は無いものと判断できるため、補強・補修の必要性はない。ただし、一部塗装面が剥がれている箇所があるため、再塗装を行うことにより、錆の発生を抑えることが望ましいと考える。また、塗装を施すことにより、錆の発生の有無を目視により確認できることから、堰堤の経年変化の点検が容易となるといった効果も期待することができる¹⁾。

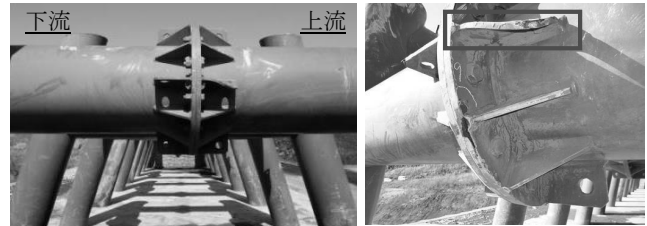
水平材やフランジは擦過痕や塗装が剥がれている程度で大きな凹みは確認されなかった(写真-6)。フランジは部材の一部(リブ等)に若干の変形が見られたが、溶接間の剥離やボルトの破断も無いため、構造上支障は無いものと判断する。板厚測定結果(表-4)より摩耗の

影響が見られなかった。

写真-6 左:水平材・右:フランジ損傷状況
