洗掘を生じた治山谷止工における長寿命化対策事例の紹介

滋賀県 中部森林整備事務所 森林整備担当 福田 公二
応用地質株式会社 山田 祐司、池上 忠、○中山 雅之、市原 健、宮澤 徹

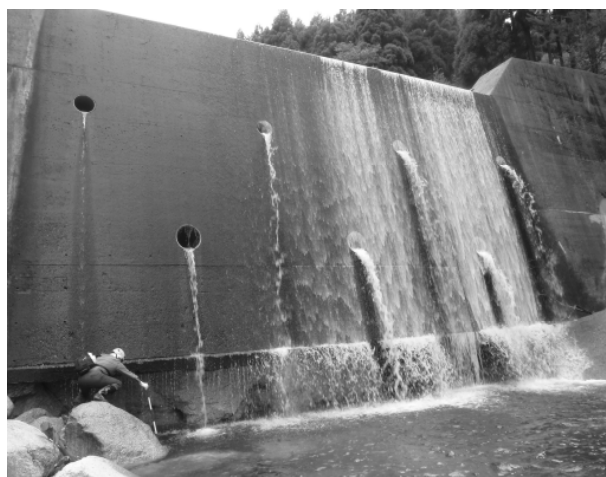
対象となる谷止工は、滋賀県鈴鹿山地中央の溪流に位置する、堤高 7m、堤長 58m、堤底上下流幅 5.38m の平成 2 年度に建設されたコンクリート谷止工であり、ダムサイトには花崗岩が分布する。対象谷止工は近傍からの目視により堤底下流端全体の露出が確認出来、部分的に上流方向への大幅な洗掘が想定された。このため、洗掘部に進入し上流方向への洗掘長調査を行った結果、最大洗掘部においては、ダム下流端から上流側に 6.1m と、洗掘はダム堤底上流まで達することが確認された。また、堆砂面においては、パイピングホール形成による堆砂の吸い出しが確認されていることから、洗掘がダム上流まで達していると推測される。

写真-1 谷止工のつま先洗掘状況

谷止工周辺には、新期領家花崗岩類に属する鈴鹿花崗岩が分布している。一般的に花崗岩は硬質な岩盤であるが、鈴鹿花崗岩は著しい断層活動により微細な割れ目が多く、ダムサイトにおいては、白色で新鮮であるが細かい割れ目が発達し、指圧で崩れる性状のものが脈状に縦断方向に分布する。これらの弱層に、放水路から落下する水流が作用し選択的な洗掘を生じたものと考えられる。

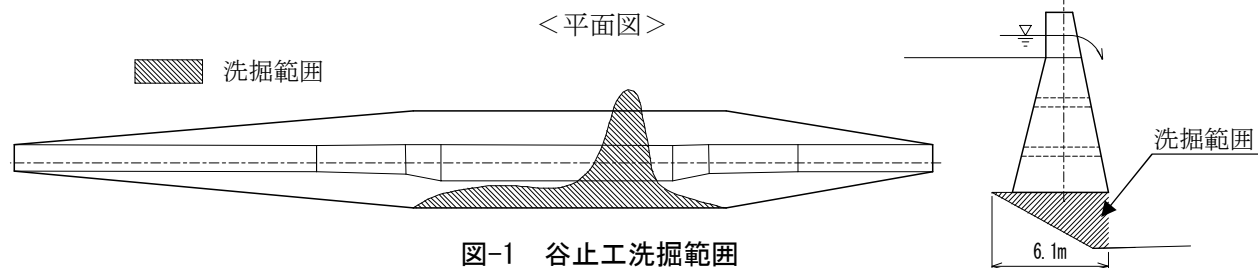
堤体自体の変状を確認するため、鉛直目地部の計測を行ったところ、目地部天端において 1.2cm のズレ、洗掘側ブロックにて下流側へ 1° の傾倒が認められた。これらの堤体状況から、底部洗掘は堤体安定度に影響を与えており、工法選定に当たっては安全性への留意が必要であると判断した。

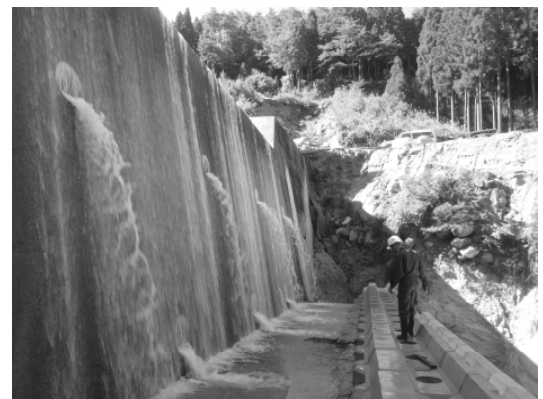
写真-2 異形ブロックと充填コンクリート

根継工施工手順としては、異形ブロック2段設置（高さ1.21m）と充填コンクリート打設を交互に行い、極力下流側を解放し、万一の谷止工変位時に速やかに避難が可能となるよう配慮した。

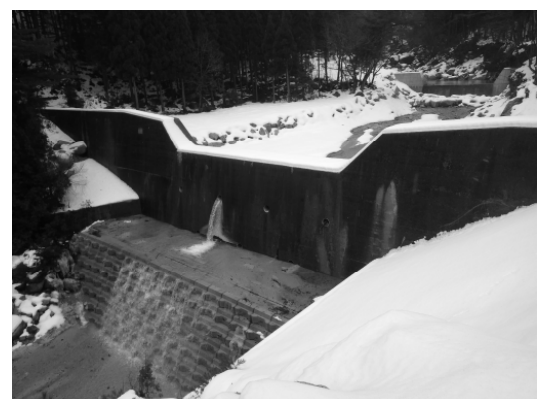
写真-3 補修後谷止工全景
