長殿地区における深層崩壊と地質・水文特性との関係

国土交通省 近畿地方整備局 紀伊山地砂防事務所 桜井 亘
 国土交通省 近畿地方整備局 紀伊山地砂防事務所 酒井 良
 国土交通省 近畿地方整備局 紀伊山地砂防事務所 岩田孝治^{※1}
 京都大学農学研究科 小杉賢一朗

(株) ダイヤコンサルタント ○松村法行, 荒木繁幸, 江口欣也, 杉山直起

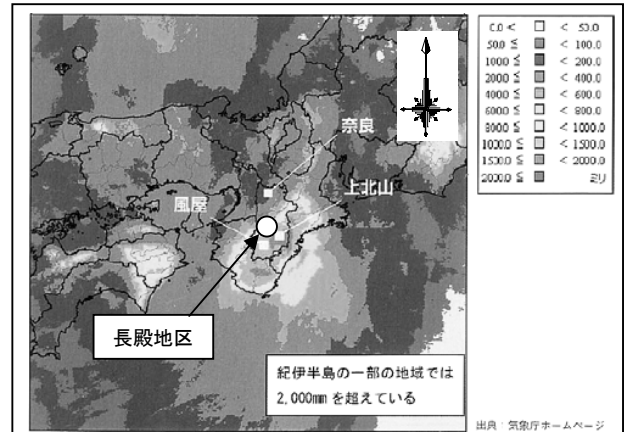
図 1 総降水量分布図

平成 23 年の台風 12 号では、紀伊半島の山沿いを中心に広い範囲で記録的な大雨となった。8 月 30 日 17 時からの総降水量は、奈良県上北山で 1,808.5mm となり、一部の地域では解析雨量が 2,000mm を越えた(図 1)。

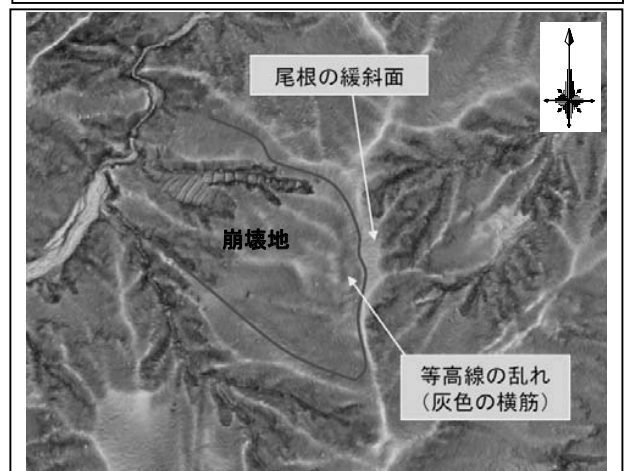
図 2 崩壊前の岩盤クリーブ地形

また、崩壊地周辺の航空レーザー測量による詳細な地形図(レーザープロファイラ)では、岩盤クリーブの特徴である二重稜線や尾根の緩斜面、等高線の乱れ等の異常地形が判読されることから、流れ盤方向である崩壊斜面に向かって地山の変形(岩盤のゆるみ)が進行していたと考えられる(図 2)。

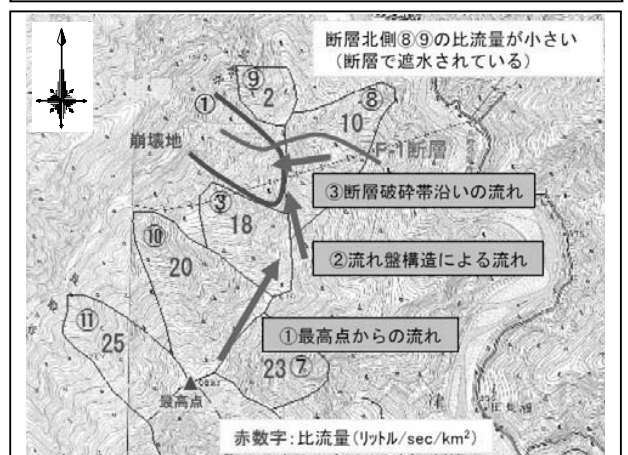
図 3 想定される地下水の流れと比流量調査

深層崩壊の誘因の一つとして、地下水の流れについて検討した。現地調査により地質構造や F-1 断層の破碎帯の存在、各溪流の比流量(流量÷集水面積)が明らかになり、以下の 3 つの地下水の集中が想定された(図 3)。

- ① 最高点からの流れ
- ② 流れ盤構造による流れ
- ③ 断層破碎帯沿いの流れ(断層を挟んで比流量に差)

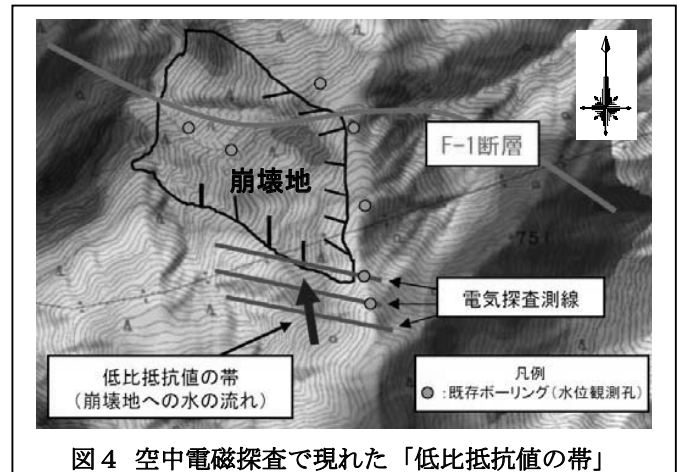
図4 空中電磁探査で現れた「低比抵抗値の帯」

空中電磁探査結果では、最高点から崩壊斜面に向かって「低比抵抗値の帯」が伸びていることが確認された（図4）。この「低比抵抗値の帯」は地中の帯水層の存在を表していると考えられ、流域界を超えて最高点から崩壊地側へ地下水が流入している事を示唆していると考えられる。

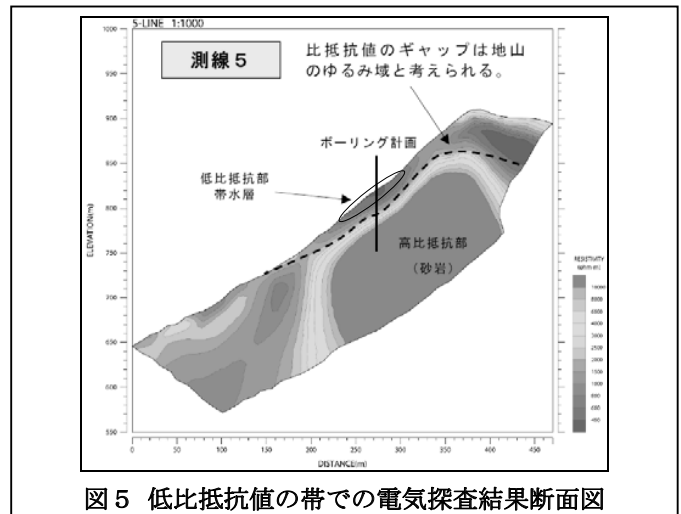
図5 低比抵抗値の帯での電気探査結果断面図

地下水の分布やゆるみ域を把握する目的で、崩壊地周辺で電気探査を実施した。特に空中電磁探査で現れた「低比抵抗値の帯」については、電気探査の測線を平行に配置した。その結果、地表から厚さ 20~50m 程度のゆるみ域と、その中に低比抵抗部が確認された（図5）。さらに、各断面の低比抵抗部が直線上に並んでいて、空中電磁探査結果とも整合する結果が得られた（図6）。
