## メラピ火山山麓における砂防堰堤破壊現象の分析と対策

八千代エンジニアリング(株) ○福島淳一 溝口昌晴 池田 誠 下田義文

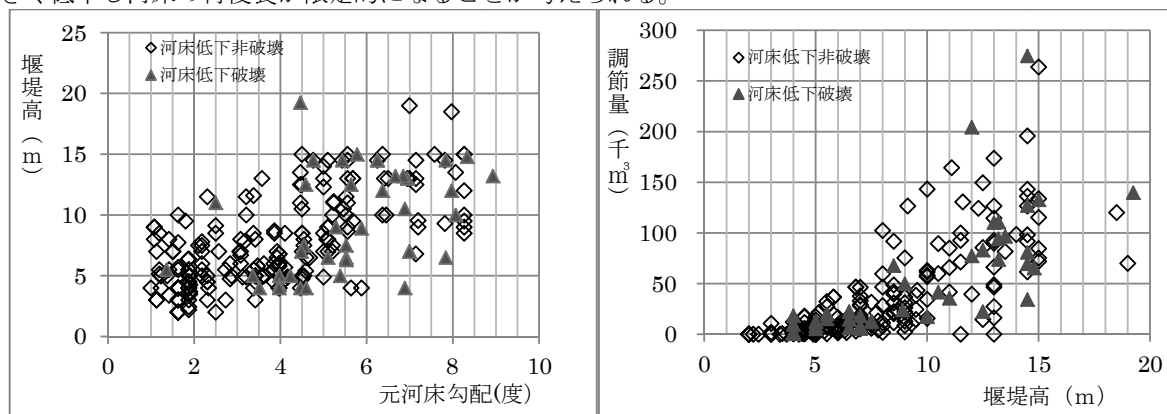
まず、砂防堰堤の直下流で河床低下・洗掘が発生する現象を把握するために、関係すると考えられる要因との相関を検討した。図-1、図-2に元河床勾配、堰堤高、堰堤の土砂調節量のグラフに河床低下・洗掘破壊した堰堤の分布を示した。同図からは、堰堤高に関係なく破壊して堰堤が存在することは堰堤からの落水エネルギーによる局所洗掘が主因でないことが読み取れる。土砂調節量の大小に関係なく河床低下で破壊した堰堤が存在する事から、砂防堰堤単独1基の土石流補足量に応じて下流洗掘が発生する様な単純現象ではない事が想像される。元河床勾配3度 ( $i=1/19$ ) 以下で河床低下による破壊が起きる可能性が低い理由としては、3度付近で土石流の土砂輸送能力が大きく低下し河床の再侵食が限定的になることが考えられる。

図-1 元河床勾配、堰堤高と河床低下・洗掘破壊

図-2 調節量、堰堤高と河床低下・洗掘破壊

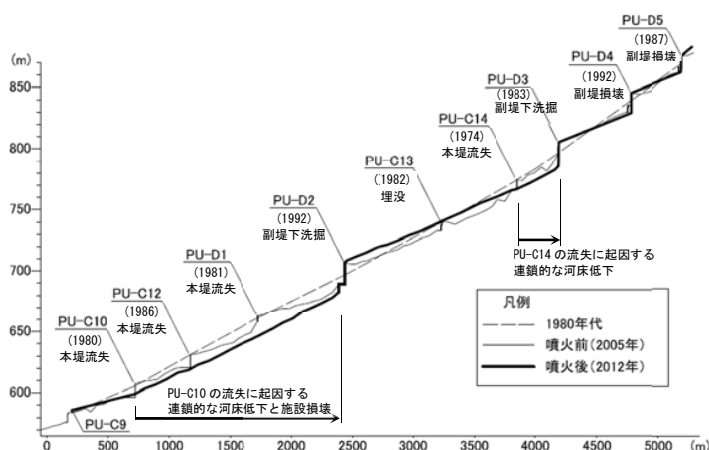
図-3 Putih川における河床変動と砂防堰堤の損壊

この河道区間の縦断図を図-3に示す。多くの砂防堰堤が建設された1980年代は、火口からの土砂供給が盛んであったため河床が高い状態であった(図中破線)。その後、インドネシア国の経済発展に伴う建設資材の需要増加を受けて、民間による河床での砂利採掘がさかに行われるようになり、砂防堰堤間の河床勾配は緩く不均一な状態となった(図中細線)。この過程で、多くの砂防堰堤に基礎洗掘防止のための副堰堤が追加さ

れた。一連の砂防堰堤は、このような状況の下で2010年噴火後の土石流に見舞われた。頻発する土石流によって、蛇籠堰堤をコンクリートで被覆した床固工PU-C10と、練石積みの床固工PU-C14がまず破壊され流失した。PU-C10の流失によって、堆砂地の土砂の流失、河床低下区間の遡上、上流側の前提保護工の損壊が連鎖的に生じ、床固工PU-C12および砂防堰堤PU-D1が流失するに至った。同様に、PU-C14の流失に起因する河床低下は上流の砂防堰堤PU-D3まで達し、副堰堤を流失させた（図中太線）。なお、土石流が初めて発生してからの1ヶ月間に、Putih川で土石流が観測された日数は合計11日にのぼった。図中から外れるが、PU-C9から下流では、土石流発生毎に河床変動を繰り返しながら徐々に河床が上昇し、土石流の到達限界付近（河床勾配1/40程度）では、土石流氾濫が頻発した。

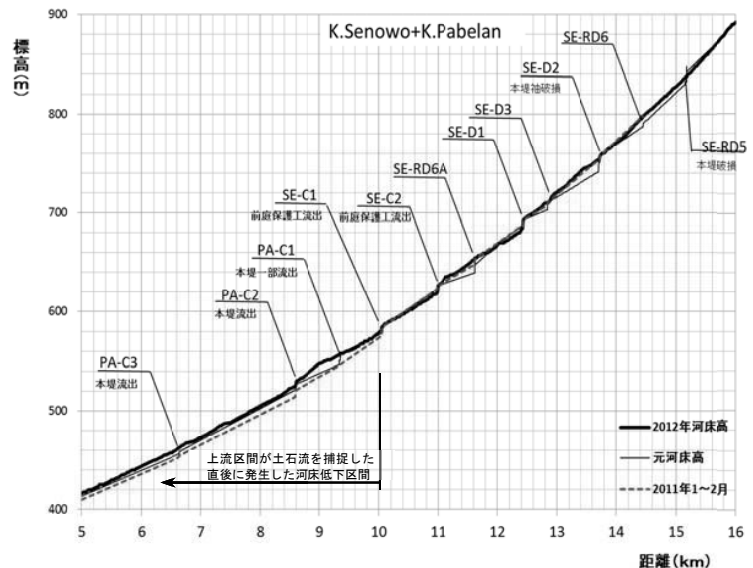
図-4 Senowo川の河床変動縦断面図

Senowo川と同河川と合流するPabelan川においては、砂防堰堤が土石流を捕捉する区間の下流側で著しい河床低下が発生し、砂防堰堤の流出につながる被害が生じた。噴火後の土石流が発生した当初（2011年1～2月）は図-4に示すように、SE-C1より下流の河床高（破線）が大きく低下している。SE-C1より上流区間は、航測写真、現地工事写真等から見て2011年初期から2012年7月の変化はあまり見られない。図中のSE-RD5および、SE-D2は頻発した土石流による本体袖の破損が著しいものの、SE-C1から上流区間は継続して土砂を捕捉している。これに対し、土石流が発生した直後の下流区間では、河床低下が生じて、著しい前庭保護工破損、本堤流出の被害が発生している。この下流区間はその後河床上昇に転じ、噴火前以上に河床が上昇している。図に示していない0kmから5km区間も河床低下傾向にあるが低下深さが小さく前庭部の被害にとどまっている状況であった。

火山噴火や大規模崩壊等により大量の土砂が生産された場合、これらの二次移動により溪流の河床は先ず逐次上昇するが、数年から数10年経過すると低下傾向になるのが通常である。しかし、本事例のように、大量の土石流が頻発し、上流区間の砂防堰堤が土砂を捕捉した直後には、その下流区間では河床が大きく変動し、砂防堰堤の破壊につながる事が明らかとなった。

一般的に砂礫地盤上の砂防堰堤の河床低下対策としては、連続的な堰堤群で計画河床勾配を緩和する方法、根入による方法がとられている。メラピ火山地域に配置されている砂防堰堤は、後者の方法を取り、従来から6mを確保するよう設計されてきた。今回のメラピ火山噴火後に実施した施設復旧対策は、河床低下した実績を踏まえて、8mの根入れを確保することとした。しかし、今回の河床低下が13mに達するケースがあったことを考えると完全な対策ではなく、また、施工面やコストの面で工夫が必要と考えている。

連続的な堰堤群で上流側の堰堤基礎を安定させる方法は、本報告の事例のような、火山噴火直後の大量の土石流頻発に対しては必ずしも安全ではない。局所的な洗掘や上流側で土砂を捕捉した直後の下流区間の河床低下など、土砂の流出・移動形態を十分に推定しておく必要がある。対策方法としては、上記の根入れ対策と合わせ、対象となる土砂の性状を調査した上で、数値解析を行うことが考えられる。解析結果は砂防施設のタイプ選定（堰堤のほか、遊砂池などの採用等）や施設配置検討に反映することが必要である。
