林地残材の流木化に関する実態調査

京都大学大学院農学研究科 ○和田孝志・糸数哲・小杉賢一郎（兼 JST）・水山高久

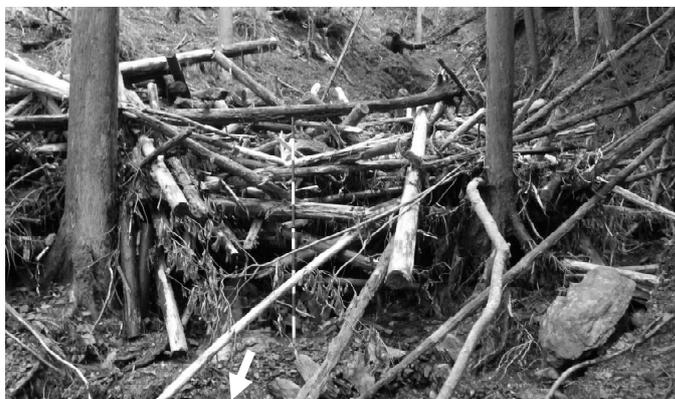
本対象流域はスギヒノキ人工林であり、流域内の斜面や溪流上に間伐による林地残材が存在し、これらは付近の間伐実績より間伐後少なくとも 6 年程度経過していた。台風 18 号豪雨後に行った踏査より、根系が無く、概ね均一な直径（10～20cm）の丸太状の形状から主に間伐による林地残材が起源と考えられる流木が発生し、それらが林内の溪流上または側岸に堆積したことが確認された。その中には大量の流木が天然ダム状に堆積している箇所も確認された（写真-1）。発生した流木は概ね林内の溪流で堆積し、下流では流木流出による被害は見られなかった。なお、本対象流域では、豪雨による土石流や斜面崩壊の痕跡は小規模なものを除きほとんど確認されなかった。

写真-1 大量の流木堆積（図-1のA地点）

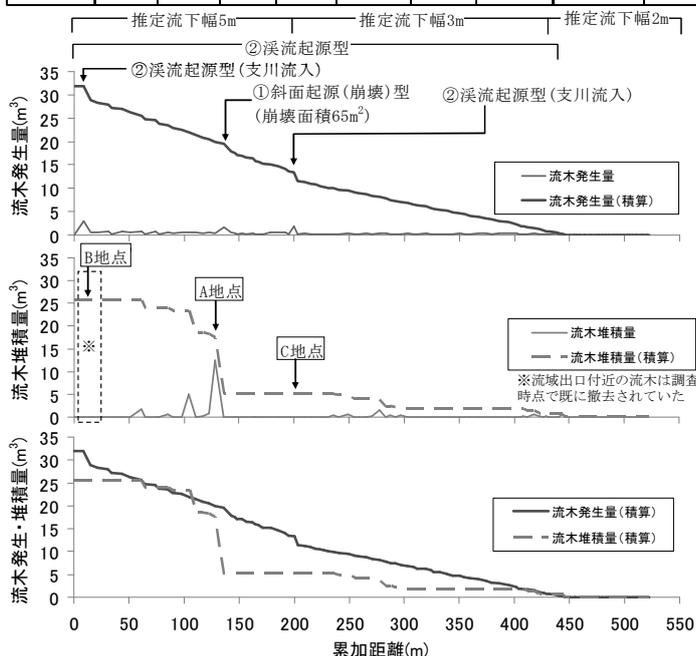
図-3 溪流諸元の縦断図と流木収支 (流域 I)

図-3は、流域Iの主溪流における林地残材起源の流木を対象とした流木収支縦断図であり、上段には発生流木量 (溪流の豪雨時流下面積または崩壊面積に林地残材の材積密度を乗じたもの) と推定された流木発生原因を、中段には調査により得られた実質流木堆積量を、下段には発生量と堆積量の縦断積算値を示す。なお、流木発生原因は以下の3つに分類されるものとした。

図-3より、流木が天然ダム状に堆積したA地点より上流部では、①による流木供給が行われ、それらは堆積量を上回って余剰分は下流へ流下したものと考えられる。また、A地点においては、右岸側に深さ10cm程度の浅い崩壊跡 (斜面方向長さ13m×幅5m) が確認されたものの、崩壊規模から②による供給の寄与は小さく、上流から流下した①による流木が大部分を占めると考えられる。さらに、流木発生原因①および②を合計した流木量が総堆積流木量と概ね等しくなったことから、流木発生に対する③の寄与はほとんど無かったと考えられる。以上のことは、踏査により確認された以下の事項と一致するものであった。

なお、林地残材起源の流木における各発生原因別の割合は、①が96.8%、②が3.2%、③が0.0%となった。

また、斜面崩壊が発生しない場合、斜面部に存在する林地残材はほとんど流木化せず、発生した流木の多くが溪流付近に存在する林地残材を起源とすることがわかった。このことから、林地残材の流木化対策として、斜面部よりも溪流付近に存在する林地残材を中心に行う必要があると考えられる。
