簡易ボーリング孔を利用した高密度弾性波探査手法を用いた砂防堰堤内部調査の一例

国土交通省中部地方整備局天竜川上流河川事務所 中谷洋明 鈴木豊 荒井良介
玉野総合コンサルタント株式会社 ○長谷川謙二 岩田淳 深谷雄二

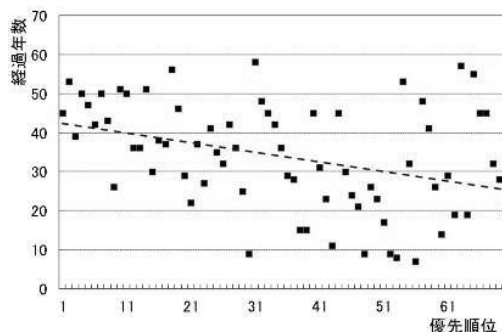
図1 三峰川流域砂防施設の建設後経過年数と優先順位

事務所管内の砂防施設の定期点検では、施設のクラック、欠損、遊離石灰、漏水等の状態を目視により観察調査しており、それぞれの観察項目について『早急な対応が必要』、『対応が必要』、『継続的な観察が必要』の3段階の評価をしている。検討対象施設は、外観調査による施設の定期点検結果を点数化して、変状や損傷状況及び建設年代等について整理を行い調査優先度順位を設定して抽出した。全体としては、建設後の経過年数が多い施設で優先順位が高い傾向にあった(図1)。

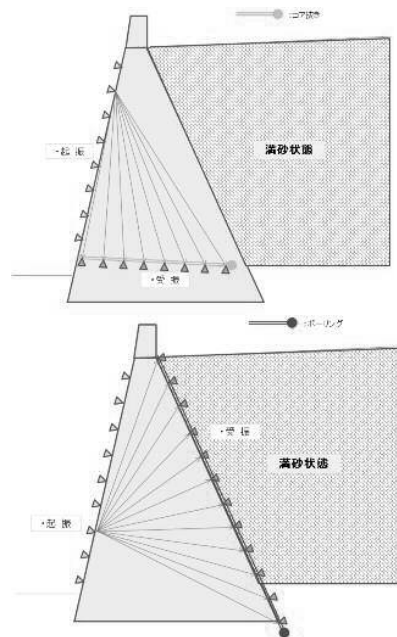
図2 測線展開状況

「断面探査」探査の測線展開方法としては、コア抜きによる水平孔または、堰堤の上流側のり面沿いに掘削したボーリング孔を利用して受振器を設置すると共に堰堤の下流側のり面表面で起振(図4)を行い、探査対象を挟み込むような測線展開方法による、P波を利用した弾性波トモグラフィー探査を行った(図2)。

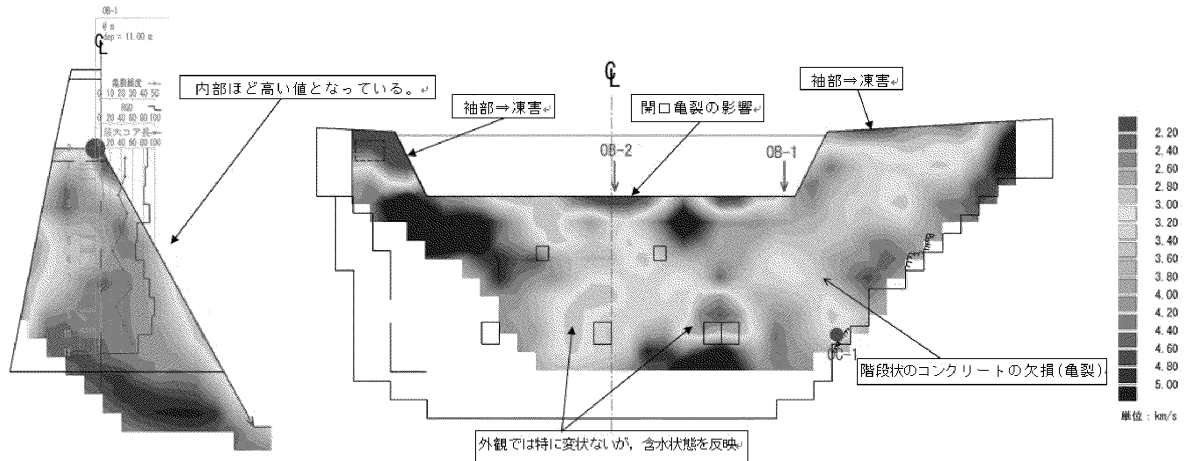
図 3 解析結果

- ① 「表面探査」では、表面付近の状況を捉えているが、堰堤内部の情報はほとんど反映していない（図3）。
- ② ある程度亀裂・空隙が多くなった場所については、弾性波速度の低下として現れている。
- ③ 断面探査の結果はいずれも堰堤内部に向かって速度値が上昇する結果となった。
- ④ 弾性波速度は、亀裂状況だけでなくコンクリートの含水状態の影響も反映していると考えられる。
- ⑤ 袖部天端において実施した地中レーダ探査では、骨材の分離によると想定される反射及び深部まで進行している亀裂を捉えており、弾性波トモグラフィー探査結果と調和的である。
- ⑥ 表面状態の変化と速度面積率との相関は現時点では判然としないが、ASTM 基準の「良い」と「やや良い」の境界である 3.8km/sec 未満の面積率を指標とすると、表面探査では、設置年代との間に一定の相関が伺える（図5）。
