## 圧縮処理及び木材保存剤の加圧注入処理を実施した木製校倉式構造物の劣化速度

東京農工大学大学院農学研究科・株式会社コシイプレザービング ○吉田宰

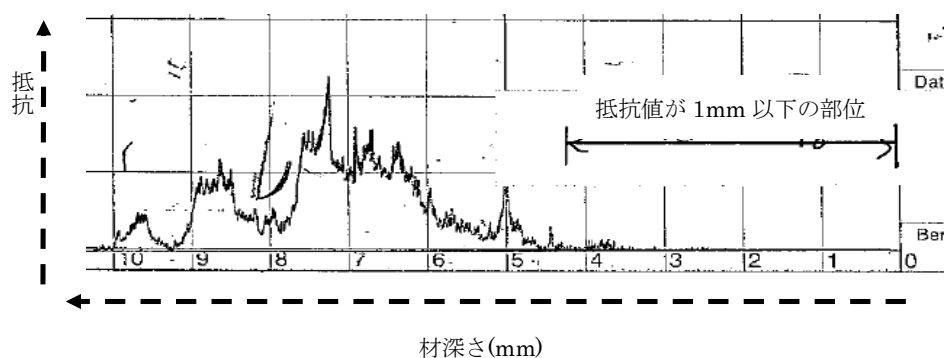
図 1 レジストグラフの測定例

#### (2)劣化調査方法
