上山沢第1砂防堰堤における鋼製砂防シャッター堰堤の改良事例

株式会社神戸製鋼所 ○川村崇成, 守山浩史
 国土交通省四国地方整備局 今井一之
 前国土交通省多治見砂防国道事務所 伊藤仁志, 大矢健司
 国土交通省多治見砂防国道事務所 有澤俊治

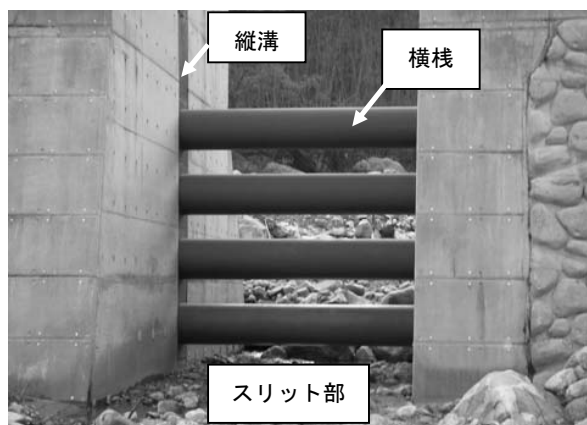
鋼製砂防シャッター（コベロッドTM）は、コンクリートスリット堰堤のスリット部に設けられた縦溝に、横棧として鋼管（φ508mm）を複数本設置する構造である（写真1）。横棧は端部にてスペーサーと鉛直方向に連結されるが、この連結を解放することにより横棧の設置と撤去が可能となっている。

写真1 鋼製砂防シャッター 基本構造（扇沢）

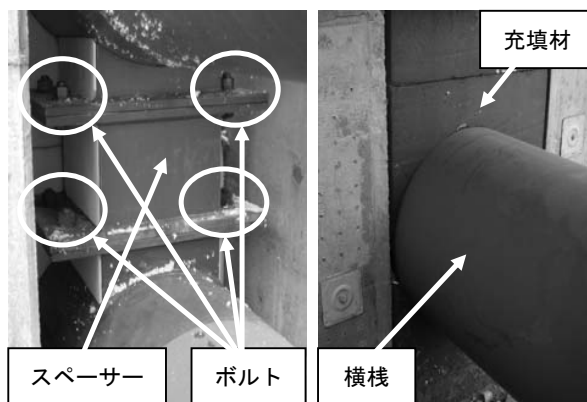
扇沢砂防堰堤では、既設のコンクリートスリット堰堤のスリット部（3箇所）を改造して縦溝を作り、鋼製砂防シャッター堰堤に改修した。横棧とスペーサーはボルトにて連結し、横棧設置後の縦溝の隙間には発泡スチロール充填材（以下、充填材）を設置した（写真2）。この充填材は、縦溝の隙間に土砂が入り込み、横棧の撤去作業に支障が出ることを避けるための部材である。

横棧とスペーサーを連結するボルトの取り付けおよび取り外し作業に関して、狭い縦溝内での作業になるので工具が入りにくく、ナット締め/緩めの作業に時間を要した。

写真2 横棧とスペーサーの連結、充填材（扇沢）

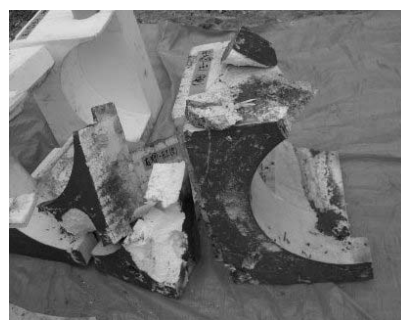
充填材と縦溝壁面との隙間に細粒土砂が入り込んだため、また上下を横棧に挟まれて圧迫され、充填材が取り外しにくい状況になっていた。また取り外した際に一部の充填材が損傷した（写真3）。

写真3 損傷した充填材（扇沢）

上記の課題 2 点を解決するため、横棧とスペーサーの連結方法に関して、ボルトやクランプによる緊結ではなく横棧側およびスペーサー側に開けた連結用穴にピンを通して水平方向のみを固定する方法とした（図 1）。また鉛直方向については水位上昇時に浮力が作用するが、縦溝の最上部（天端）に蓋を設置して横棧を押さえることにより固定することとした。これにより、縦溝内の狭い場所における工具の使用や煩雑な手作業を省略することができ、さらに充填材の取り付け取り外し時には横棧を吊り上げて上下間隔を広げることができる。また充填材の配置や形状については、一部の充填材を省略することや、損傷しにくい充填材の形状に変更することとした。

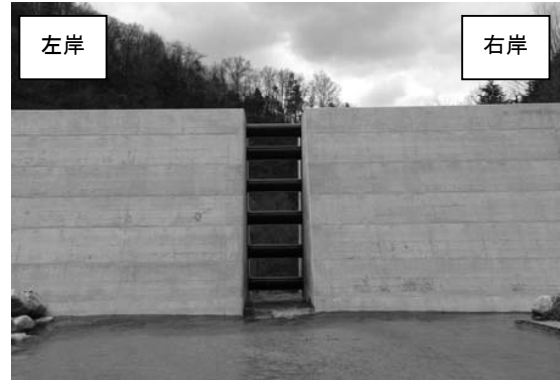
上山沢第1砂防堰堤（写真4）は平成10年に竣工したコンクリートスリット堰堤で、その機能向上を目的として鋼製砂防シャッター堰堤に改修された。その改修工事に先立ち、改めて上記課題に対する改良案の検討を行った。

写真 4 上山沢第 1 砂防堰堤（改修後）

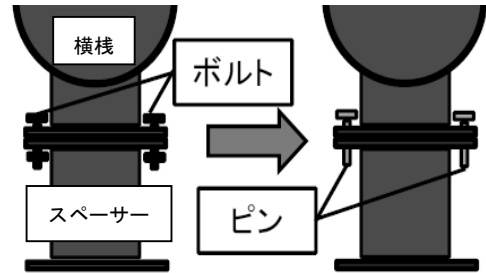
図 1 横棧とスペーサーの連結方法の改良

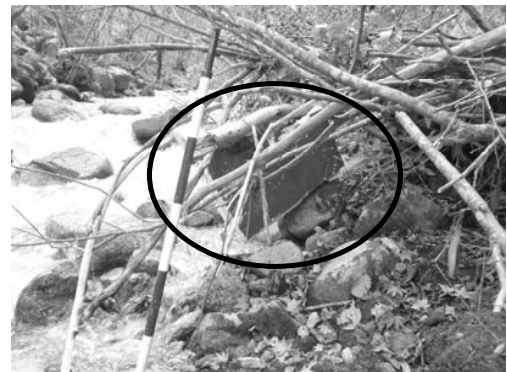
平成 24 年 9 月 15 日から 17 日にかけて、連続雨量 102.5 mm の降雨があり、流量が増加するとともにシャッター一部で流木を捕捉した結果、シャッター一部の水位が最大 3.6m まで上昇した。その際、一部の充填材が縦溝から外れて流出した（写真 5）。正確な原因の追究には再現実験等による確認が必要と考えるが、水位上昇による浮力の作用、流水による水平力の作用、充填材と横棧/縦溝壁面との隙間からの流水の侵入、などの影響により充填材が動いたと考えられる。今後の運用においては、水位上昇時に充填材が縦溝から外れないような構造への改良が必要である。

写真 5 流出した充填材（上山沢第 1）
