# 住民ヒアリングから得られた木曽川水系梨子沢における土石流発生時の状況

国土交通省中部地方整備局多治見砂防国道事務所 草野 慎一 樫野 誠、小石 芳郎  
八千代エンジニアリング株式会社 ○目 晋一 佐藤 敏明 長谷川 怜思、長嶺 真理子

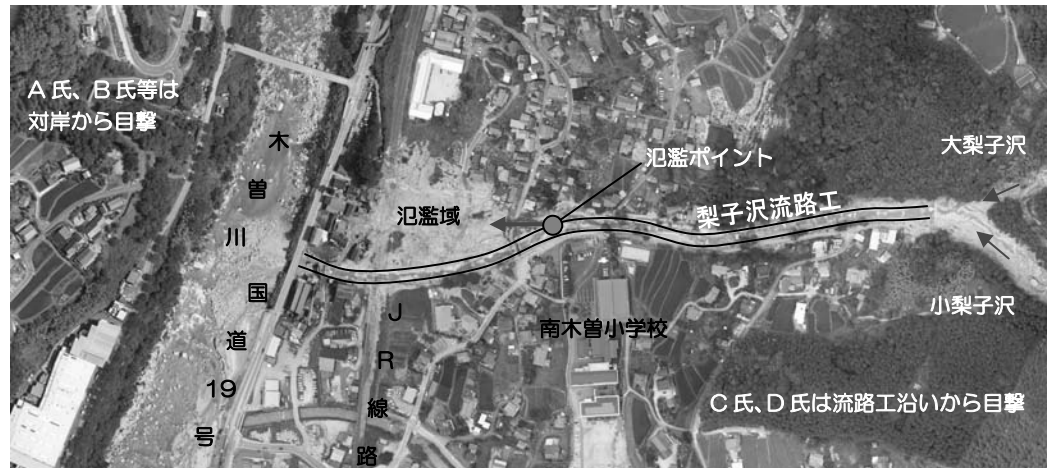
図-2 土石流氾濫範囲周辺の状況

氾濫域周辺の状況を図-2 に示す。ヒアリング対象者は土石流を対岸（A 氏、B 氏等）および流路工沿い（C 氏、D 氏）から目撃した。土石流発生当日は霧がかっており、対岸からの見通しは土石流の氾濫ポイント付近までであった。
