# 世界遺産「熊野参詣道（横垣峠）」の崩壊地・非崩壊地における多点雨量観測

立命館大学 ○石田優子, 藤本将光, 深川良一, 木林幹  
 御浜町役場 古根川竜夫  
 三重大学 酒井俊典, 岡島賢治

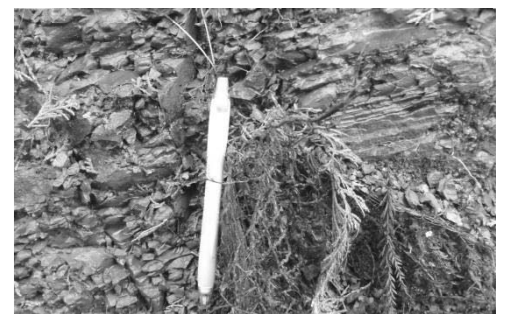
横垣峠は、円錐形の独立峰を成す「西ノ峯山」（標高593m）の南麓斜面裾部付近（標高250～350m付近）に位置する延長約1.8kmの峠道である。周辺の基盤岩は新生代新第三紀中新世に形成された熊野層群に属するシルト岩・頁岩・泥岩および砂岩・シルト岩・泥岩で、大部分が成層した泥岩と塊状の泥岩から成り、表層付近は著しく風化している（写真1）。上位標高部には同地質年代に形成された熊野酸性岩類に属する神木流紋岩が貫入し、熊野層群を被覆する<sup>2)</sup>。横垣峠は熊野層群分布域に位置し、全線において風化泥岩の露頭や上位から崩落した神木流紋岩の岩塊や小石が散見される。

写真1 風化泥岩

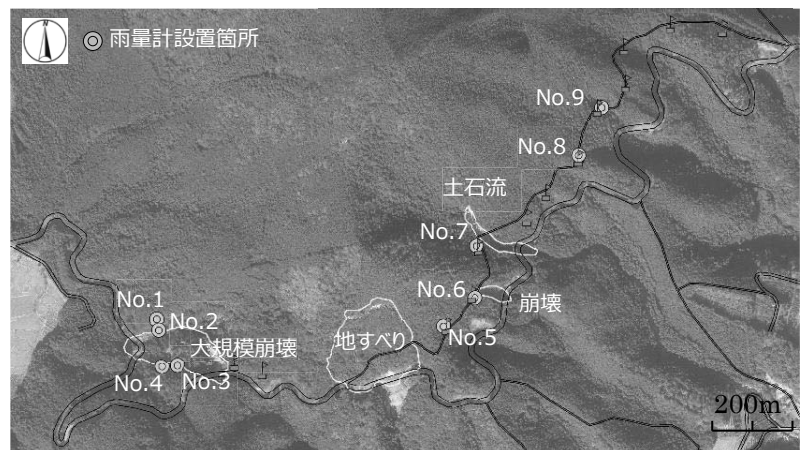
横垣峠では、2007年7月18日に梅雨に起因して地すべりが、2011年9月に台風12号に起因して崩壊3箇所（内1つは大規模、1つは土石流化）が発生している（図2）。2015年3月に実施した全線踏査では、各所で風化侵食が進行しており複数の小規模崩落や谷部の倒木が確認された。4つの土砂移動現象は規模と移動特性が異なる。各崩壊地および峠道付近の非崩壊地の素因を表1に示す。地質、傾斜角、斜面方位、地表面で見られる風化の程度は、崩壊地とその周辺の非崩壊地で大きな相違は認められなかったが、各崩壊地の地盤内部には水の流れを支配する特徴が確認された。

図2 各崩壊と雨量計測地点 No.1～9<sup>3)</sup>

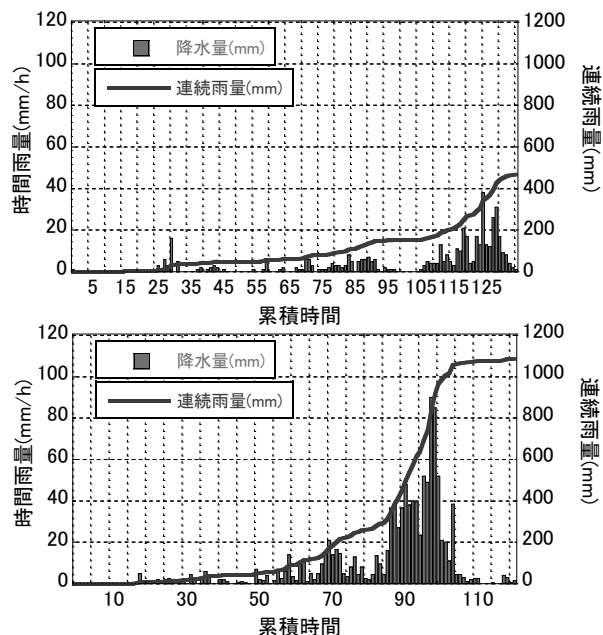
2007年および2011年の崩壊誘因と考えられる降雨イベントのハイエトグラフを図3に示す。雨量データは、崩壊地から約2.7～3.3km（大規模崩壊～土石流）離れた気象庁アメダス「御浜」のデータを用い、一連の降雨は前後に24時間の無降雨を有するとした。地すべりは連続雨量466mmで、崩壊は1085mmで発生している。観測が開始された1985年6月以降で連続雨量1085mmは履歴順位1位の降雨であったが、466mmは8位であり、400mmを超える降雨イベントは1997年以降毎年発生している。従って、2011年の崩壊は明らかに降雨が誘因と言えるが、2007年地すべり発生のトリガーについては、降雨以外の何らかの因子の影響が大きい可能性が考えられる。

図3 崩壊降雨イベント（上：2007年，下：2011年）

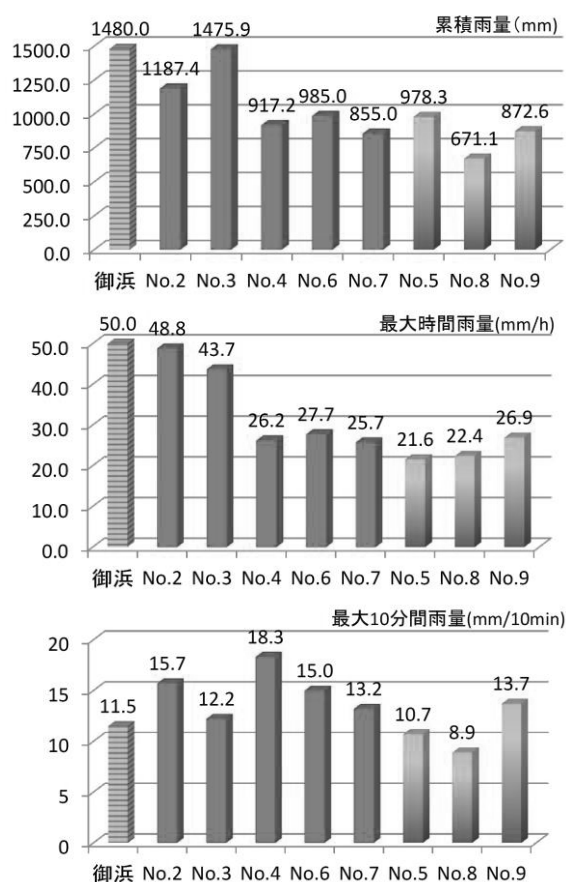
①大規模崩壊は、降雨時間が長く、総雨量が大きい降雨により地盤深部に多量の雨水が浸透することで発生すると考えられる。図4（上）累積雨量のNo.4（大規模崩壊）とNo.5～9との比較、図5（右）イベント毎の連続雨量での比較から、特に他点より総雨量が大きい傾向は認められなかった。また浅い崩壊は降雨強度が高く短期間集中降雨により発生しやすいと考えられる。No.6（崩壊）とNo.7（土石流）は最大時間雨量と最大10分間雨量で僅かに他点より大きい傾向がみられた。図5では連続雨量の多少に関わらずNo.7で降雨量が大きく、No.6はやや少ない傾向がみられた。②山間部の局地性について図4をみると、短時間降雨（下図：最大10分間雨量）でバラつきが大きく、累積雨量や時間雨量ではアメダスが最大値であるのに対し、10分間雨量では上空が閉塞された箇所の計測値がアメダスを上回ることから、山間部の降雨には局地性があると考えられる。③木による遮蔽損失については、上空が開放されたアメダス御浜とNo.2,3に比して、上空が木で閉塞された他点では、平均して約36%の損失が認められた。最後に、崩壊地と非崩壊地での降雨量の差および降雨特性の相違については、図4および5より、明確ではないが各降雨イベントでやや崩壊地より非崩壊地の方が少ない傾向があるとみられた。横垣峠の雨量による通行規制を検討するための基礎データとして今後も計測データを蓄積し、データの信頼度を高める。

図4 計測期間中の各雨量計の計測値

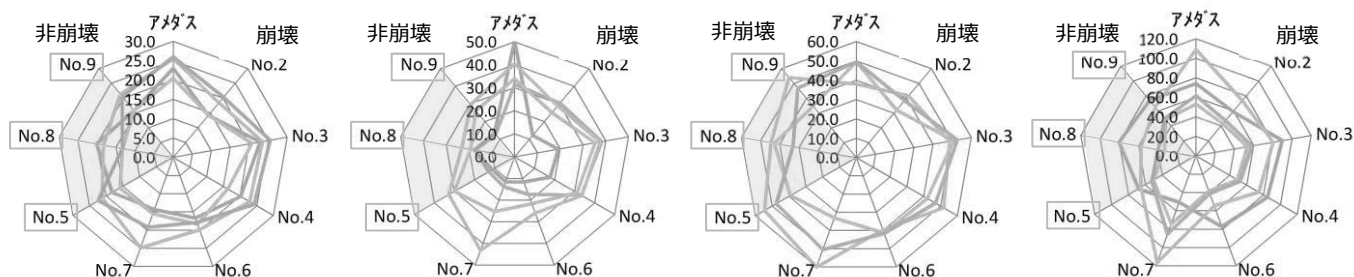
図5 降雨イベント別、各雨量計の連続雨量
