## 中条川における鋼製透過型堰堤の補修工事について

長野県建設部砂防課  
 長野県北信建設事務所  
 株式会社フクザワコーポレーション  
 株式会社神戸製鋼所

## 1. はじめに

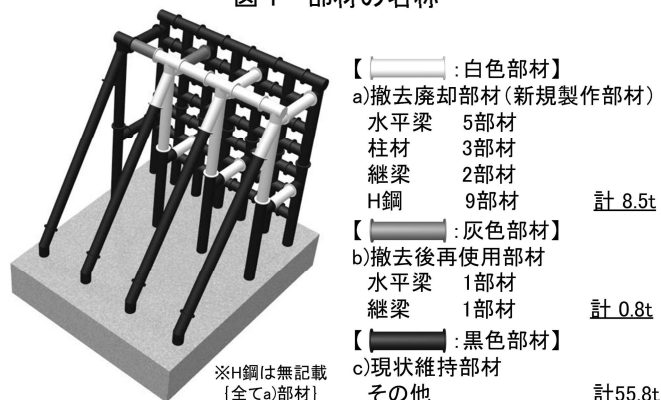
図 2 補修部材の区別

現地において鋼製部の各部材の損傷状況を調査した。その後各部材を、a)撤去廃却部材（新規製作部材）、b)撤去後再使用部材、c)現状維持部材の 3 種類に分けた<sup>1)</sup>。各部材の名称を図 1、補修部材の区別を図 2 に示す。

a)撤去廃却部材（新規製作部材）は、大変形が生じ明らかに再使用が不可能な部材や、凹み変形が大きく構造計算を行った上で再使用が不可能と判断された部材である。この条件に該当する部材は合計 19 部材、8.5t であり、これらは新規製作部材に置き換えられる。

b)撤去後再使用部材は、再使用が可能ではあるが、a)部材を交換するときに片持ち状態となるため施工時の安全性向上のために、一度撤去したのち再架設する部材である。

c)現状維持部材は、凹み変形が確認されなかった部材、または凹み変形が確認されたが構造計算の結果、再使用が可能であることが確認された部材である。そのため、この部材は撤去せずそのまま使用する。

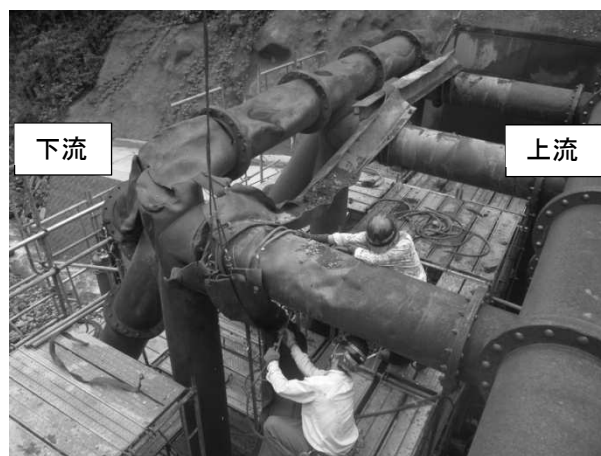
写真 1 部材の撤去状況

部材の撤去状況を写真 1 に示す。部材の撤去は片持ち状態の部材が発生しないよう、水平梁・継梁、柱材の順で行った。また、a)部材の中には損傷が激しいためにボルトの取り外しが困難な部材があった。そのため、一部の部材はガス溶断することで撤去した。取り外す部材は a)、b)部材の計 9.3t であり、約 1.5 日で全ての部材を取り外した。

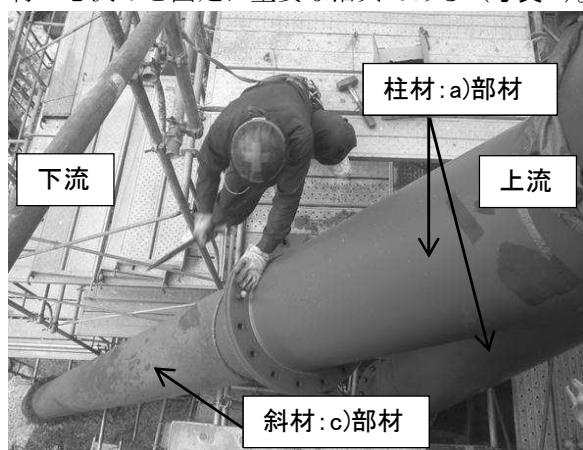
写真2 柱材の架設状況

柱材下端のフランジのボルト孔を合わせてドリフトピンと仮ボルトを挿入し柱材をつなぎ合わせた。このドリフトピンはフランジ孔と同径のピンで、部材の芯決めと固定に重要な治具である（写真2）。

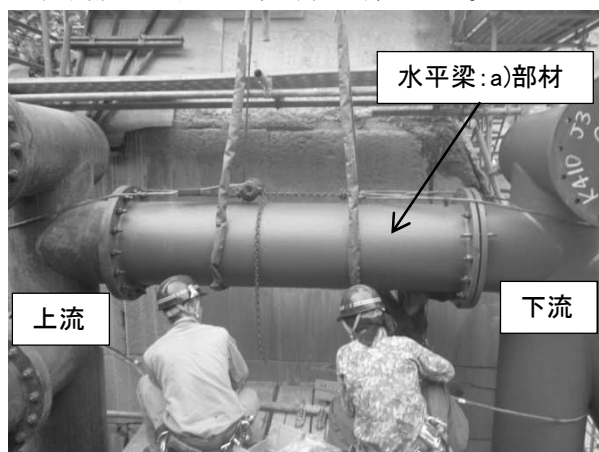
写真3 水平梁の挿入状況

写真3に水平梁の挿入状況を示す。柱材間に水平梁・継梁が挿入できない場合を想定し、柱材間を少し広げるためのチェンブロックやジャッキを準備した。

上段の水平梁にはチェンブロック、下段の水平梁と継梁にはジャッキを使用し、それぞれ3cm程度の隙間調整を行って、部材を挿入した。

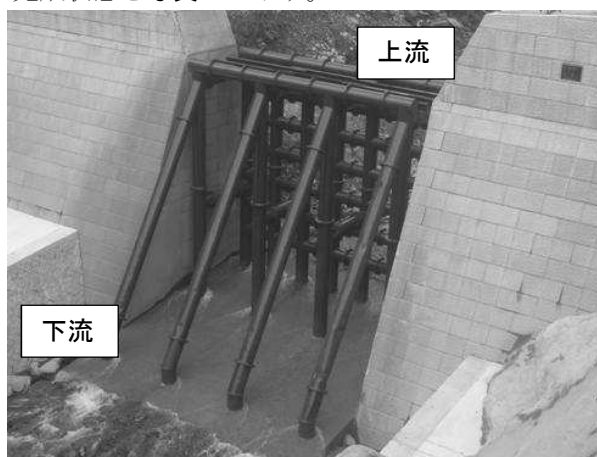
写真4 補修工事完了時

平成26年8月下旬より始まった鋼製部の補修工事は工程通り9月中旬に完了し、本格的な台風シーズン前に施工を完了させることが出来た。

完成状態を写真4に示す。
