## 荒廃溪流における土砂動態観測 ～和歌山県那智川流域金山谷川の事例～

国土交通省 近畿地方整備局 大規模土砂災害対策技術センター：桜井 亘<sup>1\*</sup>，酒井 良<sup>2\*</sup>，奥山 悠木  
国際航業株式会社：○山田真悟，島田 徹，郡 典宏，笠原拓造

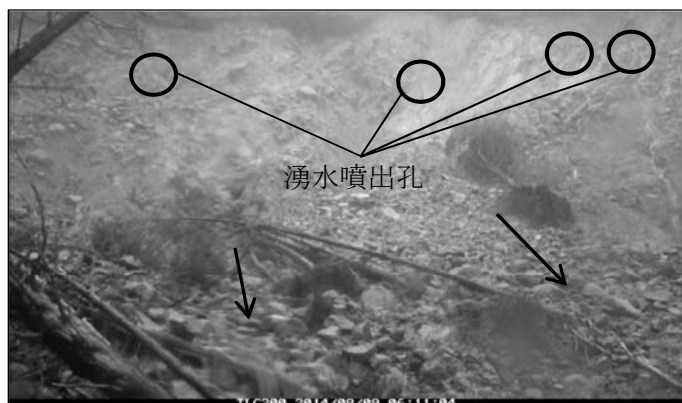
写真-1 湧水の発生事例（2014/8/9 6：11）

崩壊地でのインターバルカメラによる斜面の観察結果を整理する。金山谷川の崩壊地では写真-1 に示すよう，累積 100mm 以上の降雨において複数箇所で濁りのない湧水の噴き出しが観察され，流下する過程で斜面を浸食し濁水に変化していく様子が確認できる。また湧水は短時間雨量（10 分間雨量）に応答が良いことから，流出の早い排水システムであると推察される。観察された顕著な土砂移動としては 2014 年 8 月 10 日に台風第 11 号台風による降雨で拡大崩壊の発生（AM 8：25）がある（写真-2）。

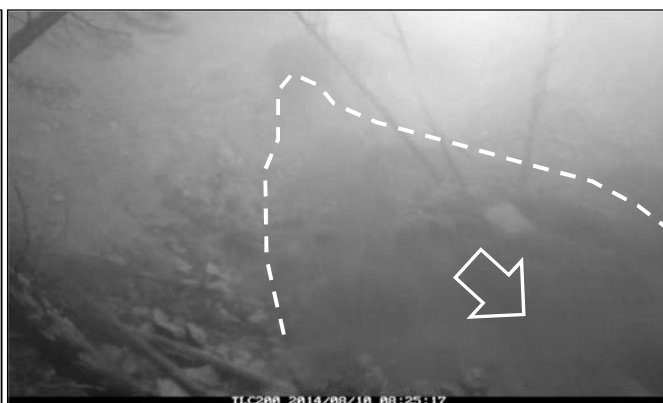
写真-2 拡大崩壊の発生（2014/8/10 8：25）

2014年8月10日の拡大崩壊時の水質変化について考察する。拡大崩壊発生時の電気伝導度は左支溪では過去に観測されたデータの中では比較的高い傾向を示した。時系列で整理すると①拡大崩壊発生前(1時間前)は普段観測されている値と同じような値が観測されている。②崩壊直前になると、流量が増加している(降水量が増加している)が電気伝導度の低下はみられなかった。③崩壊後は電気伝導度が急上昇した。

今回の拡大崩壊では普段観測される傾向とは違い、流量増加に伴い電気伝導度が低下する傾向がみられなかったことが特徴的である。また拡大崩壊後の電気伝導度の上昇は、崩壊土砂とともに溪流へ様々なイオンが流入したことが原因と推定される。

電気伝導度が低下しなかった原因を調べるために、インターバルカメラに記録された拡大崩壊発生直前の斜面の状況を見ると、湧水量の低下および停止する現象が確認された。電気伝導度の低下は湧水(雨水)の急激な流入に影響を受けていると考えられるため、流出の比較的早い湧水の停止または減少が、電気伝導度の維持につながったと想定される。

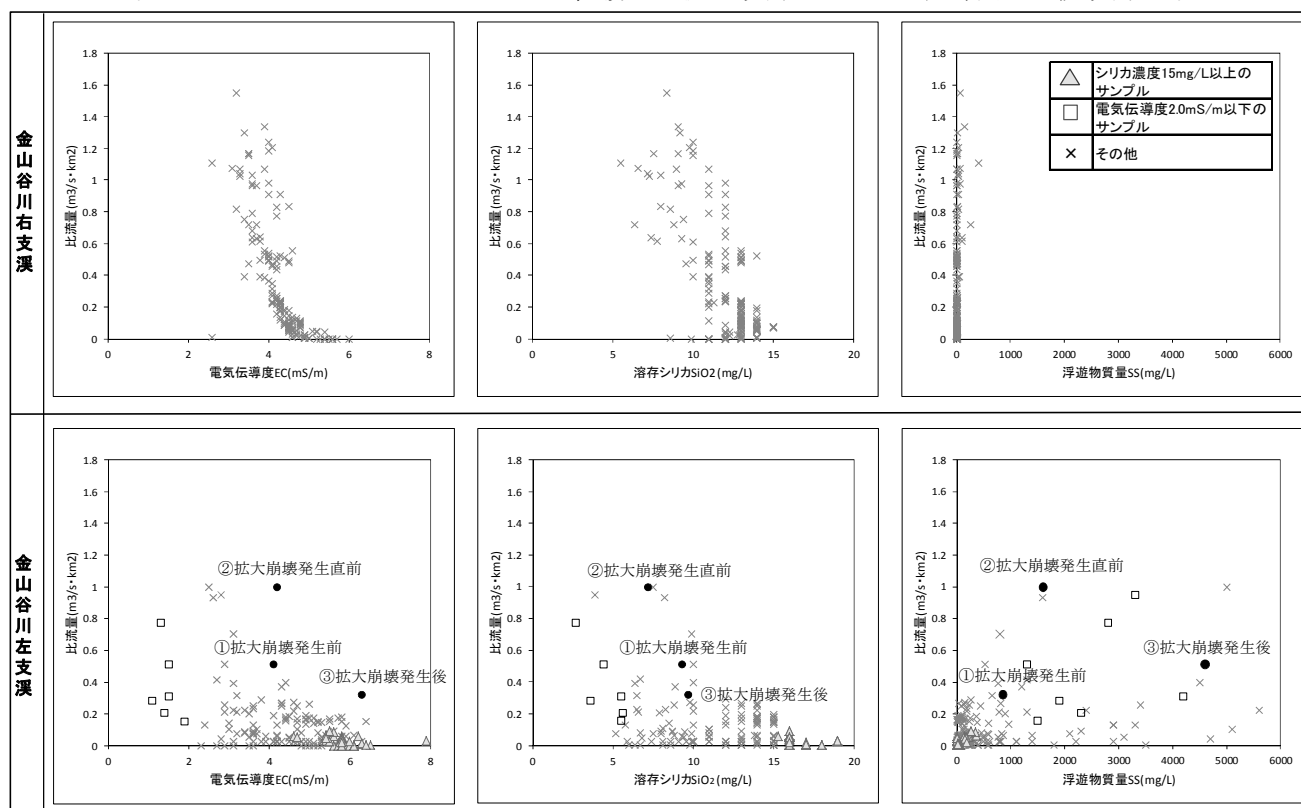
図-3 バケツ採水サンプル水質試験結果

右支溪では、流量と水質の間に、流量が増加すると電気伝導度およびシリカ濃度が低下する(線状)傾向がみられる。これはイオンをあまり含まない雨水の割合が増加し、地下水由来のシリカを含む流水の割合が低下することが原因であると推定される。また、荒廃している左支溪では分散傾向になっている。これは、短時間雨量に鋭敏に応答する湧水の存在および崩壊土砂の流入によってイオン濃度が不規則に変化するためと推定される。

右支溪では流量が大きく増加するようなイベントであっても、左支溪のような高濃度の浮遊物質は観測されていない。これは右支溪には左支溪のような大きな崩壊がなく、濁りを発生させるような土砂移動がないことと、流域面積が大きく流量が多いため多少の土砂供給では、浮遊物質が上昇しないことによるものである。

左支溪と右支溪では、電気伝導度(2.0mS/m以下の存在、図-3: □)およびシリカ濃度(15mg/L以上の存在、図-3: △)に特徴的な差異がみられる。低い電気伝導度が観測される原因として考えられるのは、降雨に対して応答性の良い湧水が存在し、電気伝導度の低い雨水が急激に溪流に流れ込んでいるためと推定される。

左支溪では、低水位時に高濃度のシリカ(最大値: 19mg/L)が含まれた流水が流出している。これは、採水地点付近に地下深部を流れた地下水の湧出があると推定される。地下深部を流れる地下水の存在が崩壊発生に何らかの影響を与えた可能性も考えられる。
