桜島コンクリート堰堤における摩耗と修繕の実態

大福コンサルタント株式会社      ○吉留 寛之、永田 千広  
東亜コンサルタント株式会社      中濃 耕司

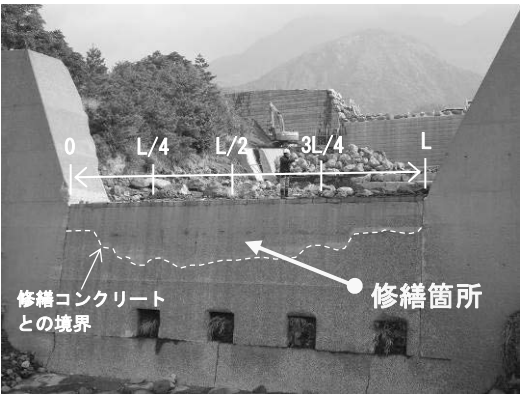
桜島の野尻川では、写真 1 に示すように過去の土石流の影響で磨耗し、水通しを修繕した施設が多く存在している。ここで、修繕厚は摩耗深に一致すると考えられることから、下流法面における修繕厚の計測結果より最大摩耗深及び平均摩耗深を把握するものとした。なお、修繕厚の計測はスタッフで実施するものとし、平均修繕厚は、水通し幅 L を 4 等分した位置（右岸袖小口尻部より 0, L/4, L/2, 3L/4, L の 5 地点）での平均値とした。

写真 1 水通しの修繕事例と計測位置

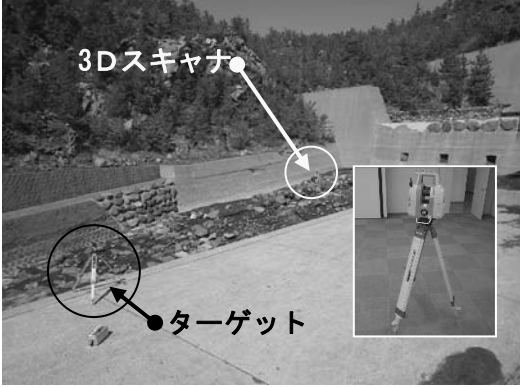
写真 2 使用 3D スキャナ計測状況

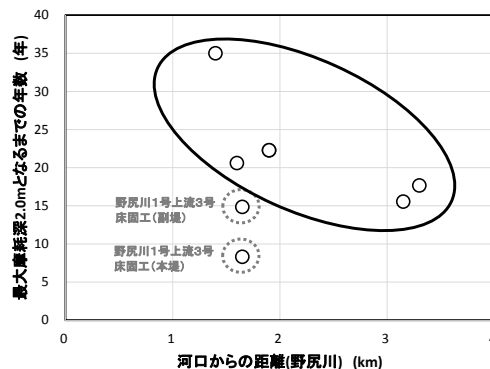
図 1 には河口からの距離と最大摩耗深 2.0m あたりの摩耗期間を示す。データ数が少ないことから詳細な評価は困難であるが、1 号上流 3 号床固工を除けば、河口からの距離が遠いほど最大修繕厚が 2.0m となるまでの年数が

短い。すなわち上流ほど最大摩耗深が大きく摩耗速度が早いことが確認された。同一河川ではほぼ同じ回数の土石流の流下を経験しても摩耗速度が異なることから、摩耗の修繕開始時期は、年数を目安に設定するのではなく、摩耗深を目安に設定することが現実的である。表 1 に示す既往修繕厚調査結果より、最大修繕厚の平均は 2.3m である。

図 1 河口からの距離と最大摩耗深 2.0m となるまでの年数

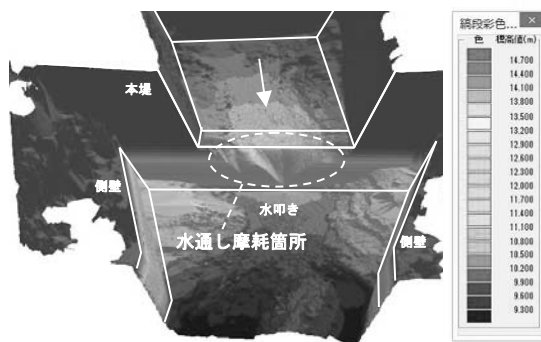
図 2 3D スキャナ計測事例  
(1 号上流 6 号床固工平面図)

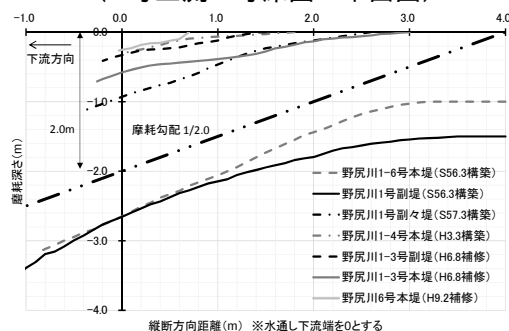
図 3 より、水通しの摩耗は下流端から進行し、摩耗深の増大とともに上流側に進行していく形態が確認できた。ここで、水通しの上流側端部で摩耗が発生する状況は、捕捉土砂が流出する危険性が生じた施設の機能損傷の状態と判断される。このような状況に至る前に水通しの予防保全を実施する必要があることから、摩耗が水通しの上流側端部に達する時点を修繕開始の目安とすることが考えられる。図 4 より各施設における摩耗縦断勾配は 1/1.8～1/6.2 と多少の差異はあるものの、概ね同様の傾向が認められる。水通し上流側端部に摩耗が達している 1 号堰堤（副堤）および 1 号上流 6 号堰堤（本堤）の摩耗縦断勾配は平均 1/2.0 であり、桜島の標準水通し幅 4.0m より、水通し上流側端部に摩耗が達する摩耗深を算出すると 2.0m となる。この値は、前述した既往修繕実態調査結果（最大修繕厚平均 2.3m）に概ね一致する。

図 3 最大摩耗深箇所における  
水通し縦断方向の摩耗状況

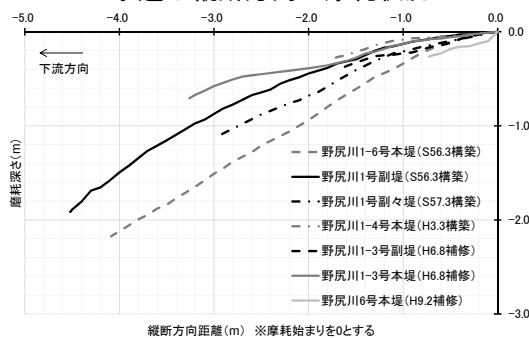
図 4 摩耗縦断勾配図

本調査では、桜島の野尻川における砂防施設の既往の修繕実態と摩耗状況から、野尻川において水通しの摩耗に対する修繕開始の目安は水通し下流法面における摩耗深 2.0m 程度（水通し天端厚 4.0m、摩耗縦断勾配 1/2.0 の場合）に設定することが可能であることを確認した。この結果を踏まえた今後の課題を以下に示す。
