## 2014 年 8 月の豪雨により兵庫県丹波市で発生した斜面崩壊

ダイヤコンサルタント ○鏡原聖史  
立命館大学 藤本将光、平岡伸隆  
京都府立大学 松村和樹、宮城昭博  
中央開発 加藤智久

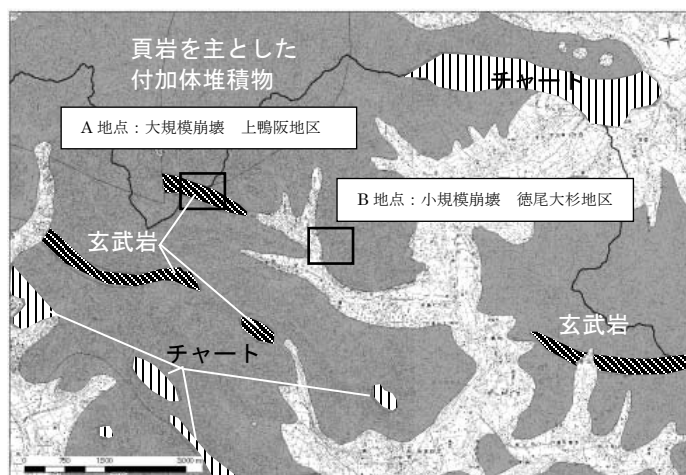
図-1 代表的な崩壊地の位置図

兵庫県丹波市市島町周辺の地質は、付加体で古生代末から中生代白亜紀に堆積した泥岩質、砂岩、チャートなどにより構成される。また全体的に北西南東方向の地質構造を示している。図-1 に地質図と代表的な調査地を示した。この図の A 地点は大規模な崩壊地、B 地点は表層崩壊地である。以降にそれぞれの崩壊の概要を述べる。

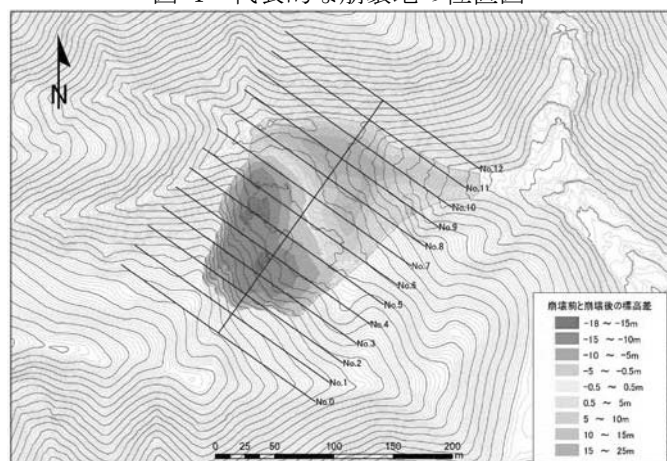
図-2 上鴨阪地区 LP データ標高差分図

上鴨阪地区は、航空レーザ測量データを用いた標高差分図(図-2) から推定すると幅 130m、長さ 150m、崩壊土量 132,000m<sup>3</sup> と今回の崩壊地の中では最も崩壊規模の大きなものである。ここで、崩壊土量は、図-3 に示すような縦断面図を作成し、崩壊残土の底面(崩壊底面)を推定した。さらに横断も作成して平均断面法で求めた。崩壊地周辺の地質は、兵庫県の地質<sup>1)</sup>によると付加体堆積物で中生代の丹波層群(頁岩、頁岩砂岩互層、混在岩と緑色岩類、緑色岩類優勢層)と古生代の超丹波帯地層群(砂岩、砂岩優勢層)の地帯境界断層周辺に位置しており、非常に複雑な地質構造を呈している地区である。防災科学技術研究所の地すべり地形分布図<sup>2)</sup>を参照すると当該箇所は、地すべり地形として判読されている。

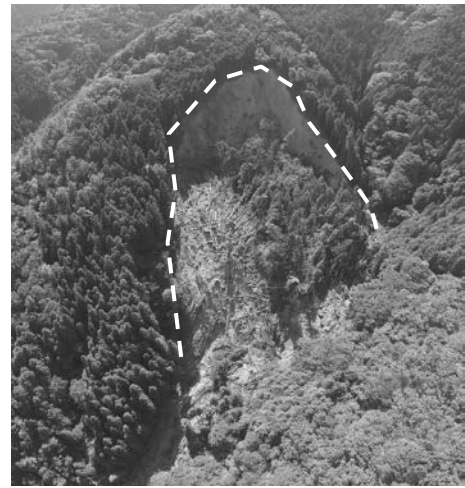
写真-1 上鴨阪地区 崩壊地全景

現地調査では、5m 以上の滑落崖が認められるとともに、同程度以上の深さをもつ土塊が崩れ落ちた形跡が認められたことから、当該崩壊地は深層崩壊であると判断される。また、現地調査において地質状況を確認した結果、滑落崖に付加体堆積物である頁岩の露岩が認められ、その走向傾斜は N60~70°W40°NE で、流れ盤構造を呈していた。一方、植生は、樹高 20m 程度の杉林が主体で、倒木している根鉢の大きさから、樹木根系の深度は 1.0m 程度であった。先に示した災害発生時の降雨分布で確認すると最大時間雨量 45mm/h、総雨量 450mm の降雨があったと推定される。

崩壊地の状況は、写真-1 に示すように移動土塊左側(斜面に向かって)の樹木の大部分が倒れているのに対して、右側は樹木が立ったままになっている。現地では左側の移動体はかく乱された土砂と倒木が多く

確認された。一方、移動体右側では、樹木と植生層が残ったままでかく乱された形跡は認められなかった。つぎに、崩壊地の左側斜面内に今回崩壊した滑落崖下の平坦地と同標高に平坦地が確認された。この平坦地は、防災科学技術研究所の地すべり地形分布図の地すべり地形内に位置することから、当該箇所は過去から崩壊が繰り返し発生し、地形的にも過去の地形変動の結果が現れている場所であると言える。

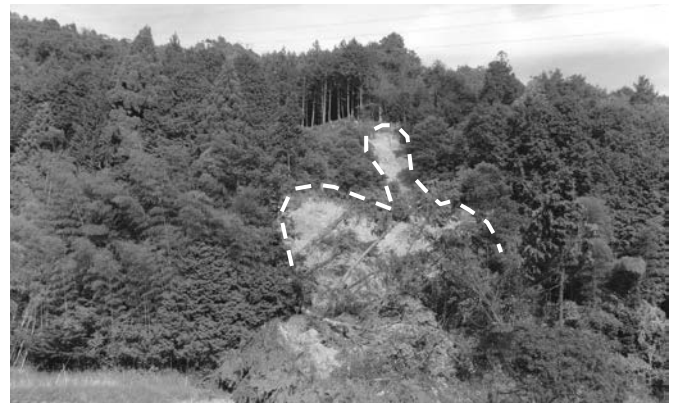
写真-2 徳尾大杉地区の状況

徳尾大杉地区は、写真-2 に示すように隣接して 3 箇所崩壊している。航空レーザ測量データを用いた標高差分図(図-4)から推定すると左側の崩壊は幅 30m、長さ 25m、滑落崖の高さ 1.5m、崩壊土量 500m<sup>3</sup>、中央の崩壊は幅 8m、長さ 20m、滑落崖の高さ 1.0m、崩壊土量 120m<sup>3</sup>である。さらに右側に幅 8m、長さ 12m、滑落崖の高さ 1.0m、崩壊土量 60m<sup>3</sup>の崩壊がある。なお、崩壊土量は上鴨阪地区と同様の方法で求めた。地質は、兵庫県の地質<sup>1)</sup>によると付加体堆積物である中生代の丹波帯(頁岩、頁岩砂岩互層、混在岩と緑色岩類、緑色岩類優勢層)が分布している。災害発生時の降雨分布で確認すると、大杉地区は、最大時間雨量 75mm/h、総雨量 400mm の降雨があった。

現地調査では、崩壊面は比較的平坦で、表層部分が滑落崖と同様の深さで薄く崩壊した状況が確認されたことから、当該崩壊地は表層崩壊であると判断される。つぎに、崩壊の状況は、いずれも斜面傾斜 40 度程度の急な平衡斜面で発生し、斜面下部で崩土、樹木が堆積している。中央の崩壊地は、山頂部付近で発生している。中央の崩壊地内では、すべり面に成り得る亀裂の多い頁岩の基盤が確認された。この基盤を境界に植生層を含む表層土砂が、崩壊して斜面下部まで流下し堆積していた。一方、左側の崩壊地は、斜面中腹で発生しており、斜面内に崩土が残積している。この崩土は、頁岩の風化で赤茶けた細粒分の多い粘性土質砂礫であった。なお、いずれの崩壊地ともに目立ったパイプは確認されなかった。このような表層崩壊は周辺で数多く発生していた。さらに、時間雨量が大きかったことから、写真-3 に示すように降雨によって洗い出されて露出した樹木根系や流下して引っかかった枝などが確認できた。この状況から地表面流が多かったものと推察できる。

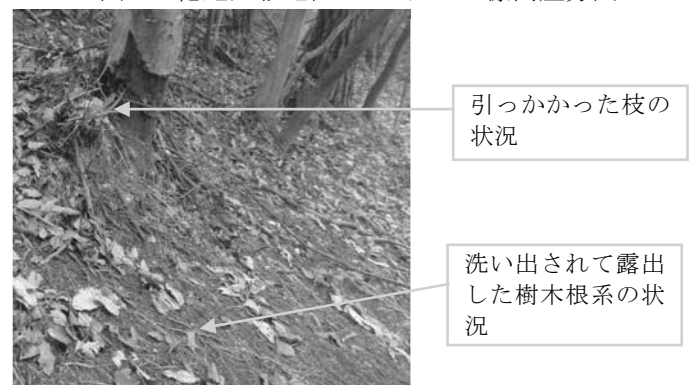
写真-3 表層の状況

引っかかった枝の状況

洗い出されて露出した樹木根系の状況
