平成 23 年 12 号台風時の那智川流域における土砂流出実態調査

国土交通省近畿地方整備局大規模土砂災害対策技術センター：吉村 元吾, 今森 直紀, 奥山 悠木*, 松尾 嘉和
 国際航業株式会社：○郡 典宏, 島田 徹, 清水 幹輝, 渡辺 隆吉, 堀 大一郎, 竹島 彰子
 *現所属：林野庁

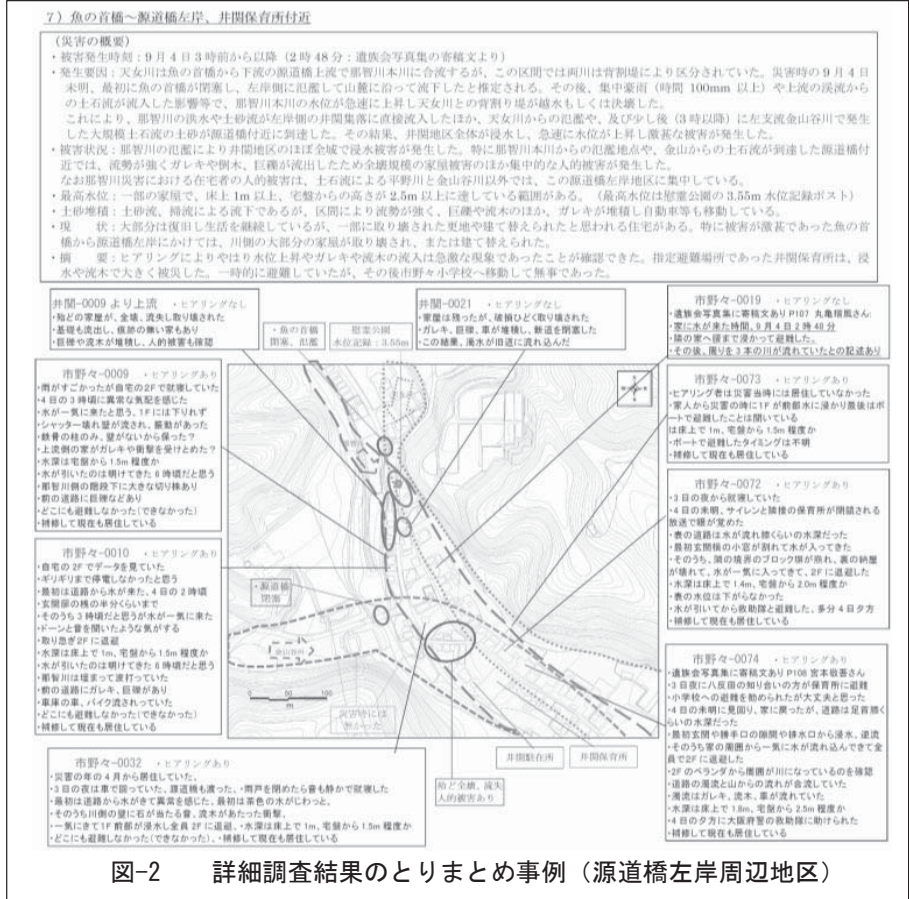
図-2 詳細調査結果のとりまとめ事例（源道橋左岸周辺地区）

● 魚の首橋～源道橋左岸、井関保育所付近（図-2 参照）

魚の首橋から源道橋付近の那智川本川左岸の地区は、天女川の氾濫流のほか、那智川本川と天女川との背割堤が決壊もしくは越水した洪水流、さらに源道橋下流については金山谷川からの土石流による土砂や流木が流下した。

特に慰霊公園の最高水位 3.55 mは天女川からの洪水が山際を回り込むように上昇した状況が想定され、井関保育所付近では3方向（天女川、那智川本川、金山谷川）からの洪水や土石流が合流していた状況が明らかになった。

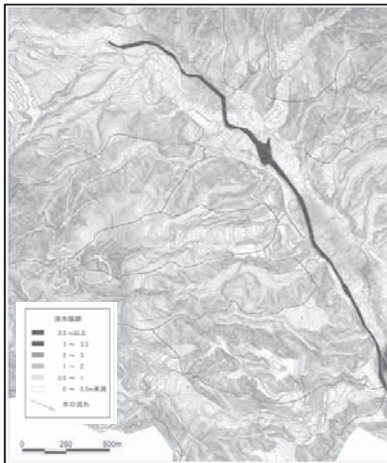
図-3 H23年12号台風 那智川流域 最大水深図

家屋ヒアリング調査及び詳細調査等で得られた最大水位を平面図上に展開・復元し、最大水深図（図-3）を作成した。さらに既往の調査成果を統合し、災害発生前後の空中写真測量データや断片的な被害情報から、土砂の堆積状況を重ねた図面（図-4）を作成し、台風那智川流域のH23年12号台風における土石流及び氾濫被害を総括した。

ここで、最大浸水範囲は、詳細調査で得られた最大水深のポイントデータに実態調査結果および災害直後の空中写真をもとにポイントデータを補間し、MapInfo Vertical Mapper(空間解析ツール)により解析した結果である。
