災害後に設置された鋼製透過型砂防堰堤に関する調査と今後の対応

砂防鋼構造物研究会 ○川村崇成 石川信隆 飯塚幸司 國領ひろし
 (一財) 砂防・地すべり技術センター 嶋 丈示
 政策研究大学院大学 水山高久

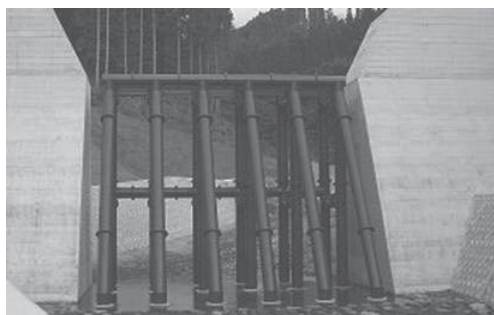
写真-1.1 新湯川砂防堰堤（平成21年竣工直後）

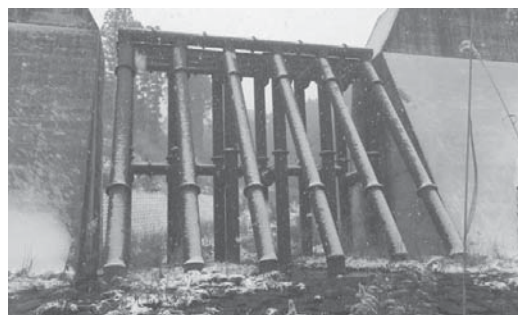
写真-1.1 および写真-1.2 に、新湯川砂防堰堤の竣工直後と今回調査時の状況を比較した写真を示す。今回の調査結果では堰堤の上流に堆積物は確認されなかった。また、堰堤上下流において土砂が大量に流下した痕跡は見られなかった。堰堤本体については、底版近傍の鋼管にて塗装の剥がれが確認されなかったことや、摩耗や凹み等の変状が確認されなかったことから、竣工後に大きな出水は発生していないと推定される。また、本堰堤は竣工後7年程度経過しているが、土砂の堆積物が確認されなかった。この結果から、平時の土砂を下流に流し、施設効果量を維持するという鋼製透過型砂防堰堤の特長が十分発揮されているといえる。

写真-1.2 新湯川砂防堰堤（平成28年調査時）

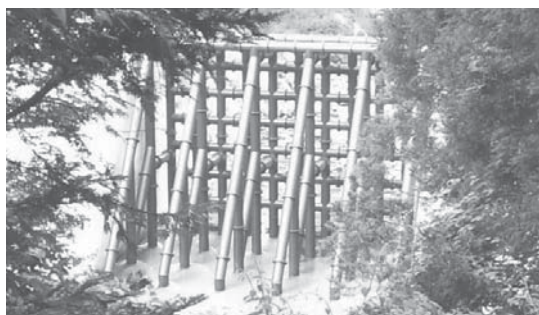
写真-2.1 幕川砂防堰堤（平成23年竣工直後）

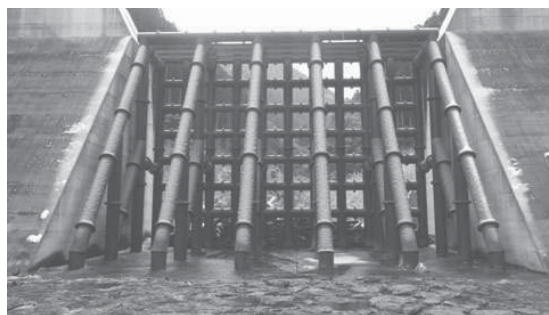
写真-2.1 および写真-2.2 には幕川砂防堰堤の設置状況を比較した写真を示す。本堰堤では堰堤の上流側において、土砂および流木が2.0m程度の高さまで堆積していた。これは、今回の調査を実施した堰堤の中で最も大きな堆積高であった。堆積状況から、出水時に先行して流下した流木が堆積のきっかけとなり、その後流下した小礫を含む土砂が堆積したものと考えられる。また底版近傍の鋼管における塗装の摩耗状況等からは、過去の出水時の水深は最大で0.8m～1.0m程度であったと推定される。この結果から、出水による水位上昇によって流下する流木は鋼製透過型砂防堰堤で捕捉して下流へ流出させない、という効果が発揮されている。また堆積高は鋼製部有効高の9%程度であり、施設効果量への影響はごく僅かである²⁾。

写真-2.2 幕川砂防堰堤（平成28年調査時）
