## 神通川流域における砂防堰堤の変状並びに劣化特性

国土交通省北陸地方整備局神通川水系砂防事務所 高橋裕史, 浅井誠二<sup>\*1</sup>, 甚田隆光<sup>\*2</sup>, 吉岡伸恭  
 日本工営株式会社 坂口哲夫, 森島成昭, ○長山孝彦, 三池 力, 松山洋平, 窪寺洋介, 宮本 歩  
<sup>\*1</sup>現: 立山砂防事務所, <sup>\*2</sup>現: 金沢河川国道事務所

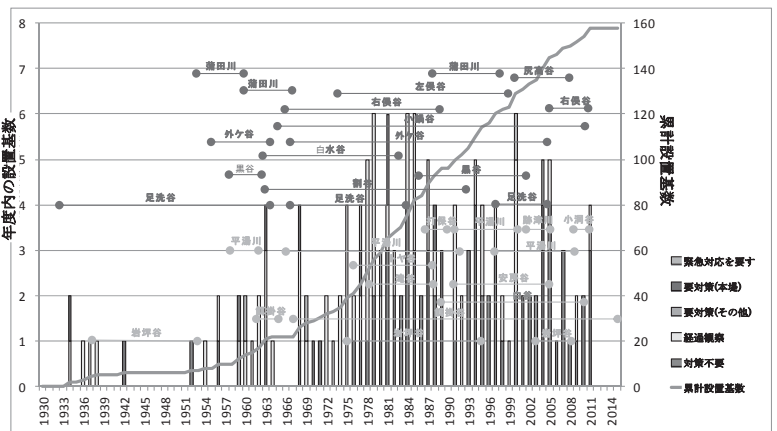
図-2 設置基数と施工年度・設置流域

施設の設置年(竣工年)と健全度、事業が行われた支川と期間について関連性を検証した。その結果、設置基数との関連は不明瞭だが(図-2)、摩耗、ひび割れの変状を受けている堰堤は、1976年以前に設置された堰堤の割合が高く、それ以降に施工された堰堤

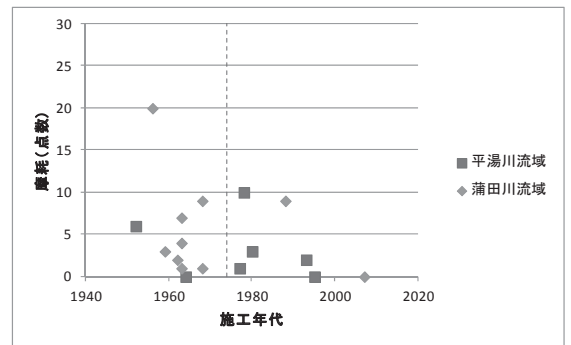
図-3(1) 天端摩耗と施工年度

の割合が低い傾向が認められた(図-3)。

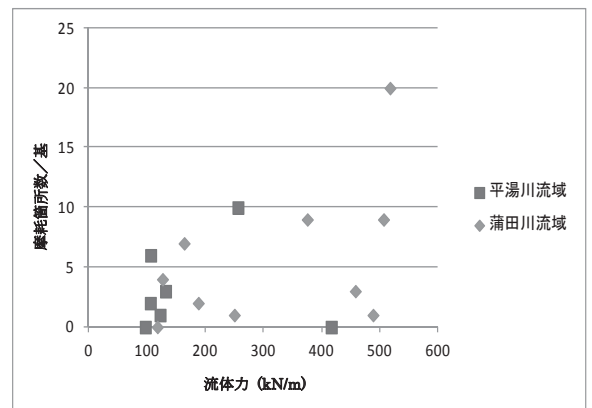
図-4 摩耗と流体力

今回での試算の結果、流量、掃流力については天端摩耗・ひび割れ、基礎洗掘と明瞭な関連性が得られなかったが、流体力、単位幅流量・流砂量は、大きいほど天端摩耗を受けている堰堤が多い傾向があったこと(図-4)、土砂濃度が高くなる堰堤で基礎洗掘が少ない傾向が示唆された。
