平成 23 年台風 12 号で深層崩壊が発生した赤谷地区の水文特性について

国土交通省近畿地方整備局紀伊山地砂防事務所 今森直紀・北垣啓文・平野 剛
 国土防災技術株式会社 ○澤 徹・小川内良人・横山 修

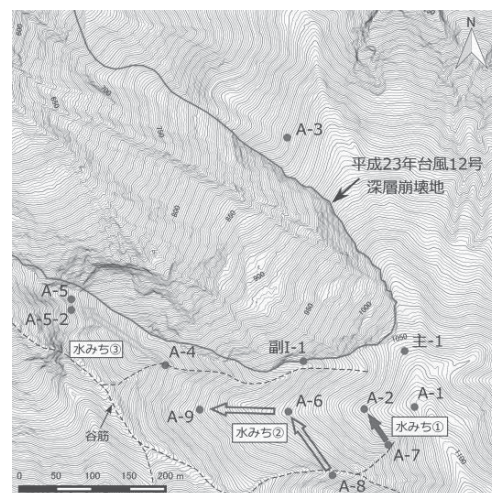
図-1 ボーリング孔配置図

崩壊斜面の地質、及び水文特性の把握には崩壊地周辺に配置されている 12 箇所のボーリング孔を利用した（図-1）。ボーリング孔は崩壊地を囲むように配置されており、斜面上部に限っては崩壊前の斜面を想定した水文地質構造の把握が可能と考えられる。

2015 年 7 月台風 11 号（総雨量 518mm）の前後の地下水変動状況を図-2 に示す。BorA-2、A-3、A-6 で水位の上昇幅が 30m 以上あり、赤谷の崩壊地頭部付近の地下水位は、豪雨により短時間で急上昇する特徴がある。一方、標高の高い位置にある Bor 主-1 と A-1 は、水位上昇幅が 10m 以下と小さかった。豪雨時に谷部の BorA-7、A-8 の水位が河床付近まで上昇し、その斜面下方の BorA-2、A-6 の水位が上昇を開始し、BorA-7 と A-2、A-8 と A-6 の最高水位の標高が近似するまで上昇した。更に斜面下方に位置する観測孔が遅れて最高水位に達した。水位上昇のタイミングで見ると、斜面上方の溪流の水位と連動して地下水が上昇し、崩壊地内に向かって流下する地下水経路が推定される（図-1）。また、水位上昇から最高水位になるまでの時間は下部斜面のほうが早かった。さらに、降雨停止後は急激には水位が低下せず、10 日程かけて元の水位に戻る傾向が全孔に見られた。

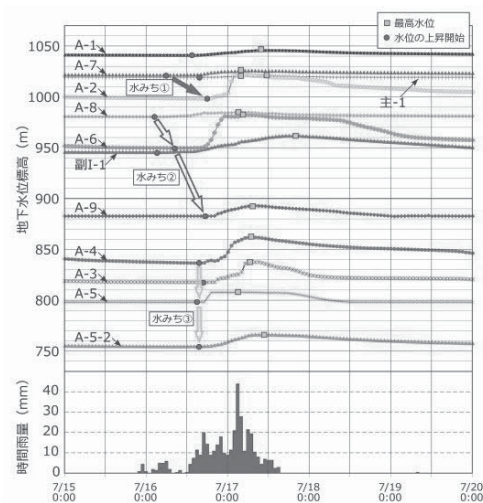
図-2 地下水変動図

境界付近（深度 40～60m）に形成されている。地下水検層の結果より、尾根部に設置されている BorA-1, A-2, A-3, A-6, A-9 では緩み域底面付近で地下水の流動層が検出されているものの、これらは微小な流動層であった。このことから、常時においては亀裂が発達した緩み域では、上部から供給された深層地下水は不圧状態で流下していることが考えられる。

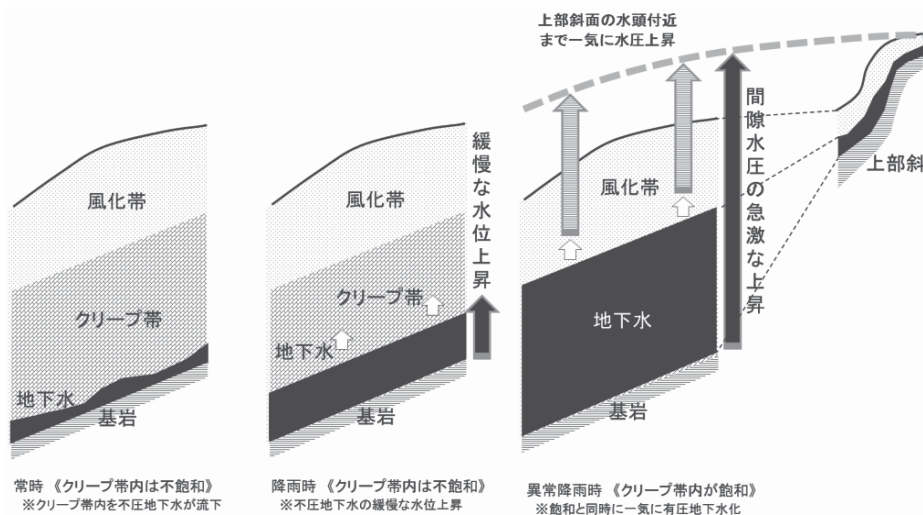
図-3 クリープ帯における有圧地下水化の概念図

以上、深層崩壊発生斜面周辺の水文地質構造から、深層崩壊発生メカニズムとして次のようプロセスが考えられる（図-3）。

- ① 通常時には、クリープ帯の底面付近では、上部斜面から供給された深層地下水が不圧状態で流下している。
- ② 降雨時には、クリープ帯の底面付近に流入する地下水量は増大するが、亀裂の発達が顕著なクリープ帯では不圧地下水の水位上昇は比較的緩慢である。
- ③ 異常豪雨時には、クリープ帯の上位にある風化帯が、キャップロック構造として上位制限床となり、クリープ帯内の飽和水は閉塞されて有圧地下水化する。また、水みち（流動地下水）を介して上部斜面の水帯と連結することにより、上部斜面に形成する自由地下水面の位置水頭まで、クリープ帯内の間隙水圧は急激に増大する。

クリープ帯の底面は、深層崩壊の崩壊面に相当していると考えられることから、クリープ帯底面付近において極めて大きな間隙水圧が作用し岩盤を破壊し始めることが、深層崩壊発生の初動と位置づけられる。木下ら（2013）は、上部斜面の地すべり変動が正の過剰間隙水圧の発生の原因のひとつとしたが、本報告における過剰間隙水圧発生プロセスを考えれば、地すべりの存在は必ずしも必要ない。
