兵庫県丹波市において 2014 年 8 月豪雨によって崩壊した斜面の地形分析

大阪大学大学院 ○越村 謙正・小田 和広・小泉 圭吾

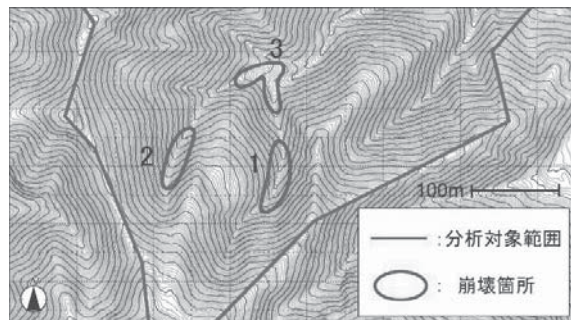
図-2 分析対象箇所

図-2 は、分析対象箇所を示している。図中の番号はそれぞれの崩壊箇所を示している。崩壊は、同一の谷筋で発生しており、1 番と 2 番の崩壊地は、谷の上流に位置している。

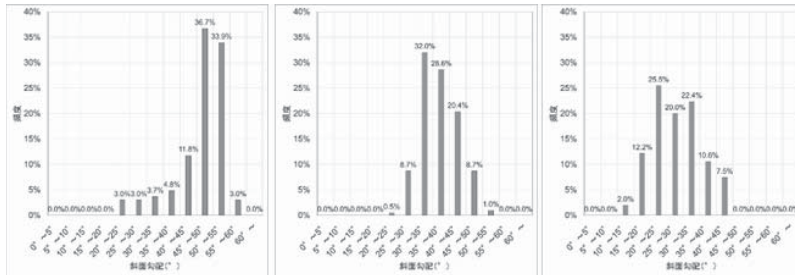
図-3 斜面勾配の頻度分布

斜面勾配は最も基本的な地形要素の 1 つである。図-3 は、分析対象箇所の斜面勾配の頻度分布を示している。崩壊源と見られる 1 番と 2 番の斜面では、30 度以下の勾配の部分の占める割合は 10%以下であり、特に 0 度から 20 度の勾配を持つ部分が存在しない。また、40 度以上の勾配を持つ部分が多く存在し、特に 1 番の斜面では、45 度以上の勾配を持つ部分の割合が 73.6%を占めている。このことから崩壊源と見られる斜面は勾配が急な部分で構成されていたことがわかる。続いて 3 番の斜面では、30 度以下の比較的勾配が緩やかな部分の割合が 59.7%を占めている。これは、崩壊源と見られる 1 番、2 番の斜面と比較し、割合が著しく高い。つまり、3 番の斜

面は、1番と2番の斜面の崩壊による土砂移動によって浸食を受け崩壊したものと考えられる。

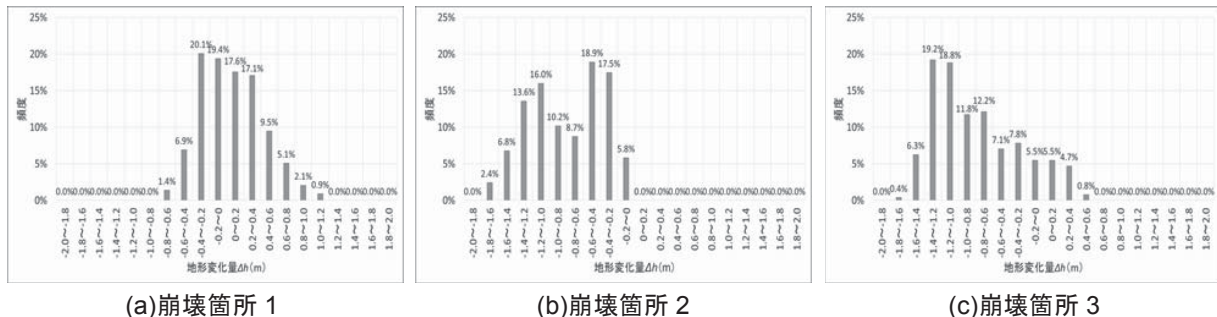
図-4 地形変化量  $\Delta h$  の頻度分布

図-4 は、分析対象箇所 1 の  $\Delta h$  の頻度分布を示している。まず、1番の斜面では、 $\Delta h$  の値が  $\pm 0.4\text{m}$  以下の部分の割合が 74.3% を占めている。このことから1番の斜面は比較的凹凸がなく、平坦であることがわかり、不安定土砂の堆積が起こりにくい地形であったと推測される。一方、2番の斜面では、 $\Delta h$  が正の値となる部分が存在しないことがわかる。これは、斜面形状が凹型の部分が多いことを表しており、上方や谷の側方の斜面から供給された土砂が不安定土塊として堆積しやすい地形であったことが推測される。3番の斜面も2番と同様に、 $\Delta h$  が正の値となる部分が存在せず、凹型地形の卓越、更には不安定土砂の堆積が示唆される。

- ① 1番の斜面は、主に45度以上の急な部分によって構成されていた。加えて、斜面の凹凸は少なく比較的平坦であったことから、この箇所には不安定土砂は堆積していなかったことが示唆された。これらの分析より、1番の斜面では地山自体の崩壊が生じたことが推測される。
- ② 2番の斜面は、1番の斜面と比較し、勾配が45度以上の部分の割合は少ないという特徴を有していた。しかし、 $\Delta h$  の分析から、凹型地形の部分の割合が多く、不安定土砂の堆積が生じ

易い地形であったことが示唆された。これらの分析より、2番の斜面では、堆積した土砂の崩壊が生じたことが推測される。

- ③ 3番の斜面は、勾配が30度以下の斜面の割合が59.7%を占め、勾配が緩やかな斜面で構成されていた。また、凹型地形の部分の割合の高さから不安定土砂の堆積が示唆された。これらの分析から、3番で発生した崩壊は、1番、2番の斜面崩壊による土砂移動により、堆積していた不安定土砂が浸食されたために生じたものと推測される。
