平成 26 年広島豪雨災害における土石流発生源の地形特性 その 1

朝日航洋 (株) 中野陽子、安海高明、小林浩  
砂防エンジニアリング (株) ○吉永子規、尾崎順一、渡部真

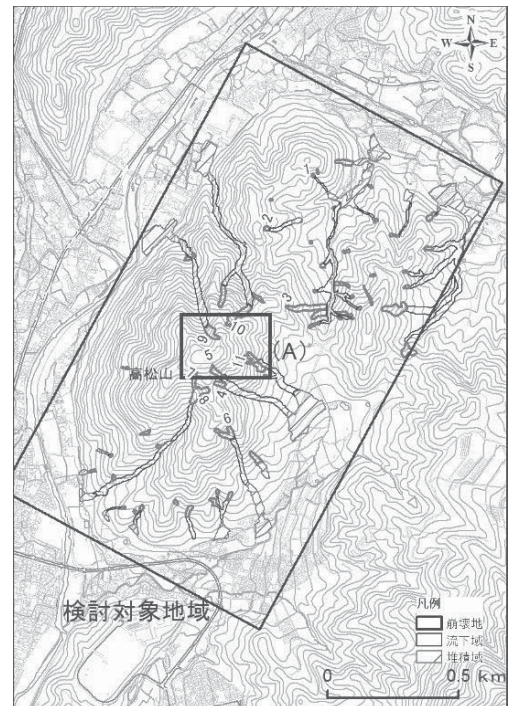
検討対象地域内（図3）には、59箇所の崩壊地が確認された。これらの崩壊地は、高松山の南西斜面を除く全方位の斜面で発生しており、9箇所で家屋まで到達する土石流が発生している（図3）。また、小林ら<sup>6)</sup>が整理した検討対象地域内の谷次数区分によると、崩壊地は全て0次谷に位置している。また、崩壊地の約2割は遷急線に接しており、その他の8割は遷急線から離れて（15m以上）位置していることが確認された。崩壊地と遷急線の位置関係の例を図4に示した。

図3 検討対象地域と崩壊地分布状況  
(図中の数字は崩壊地番号)

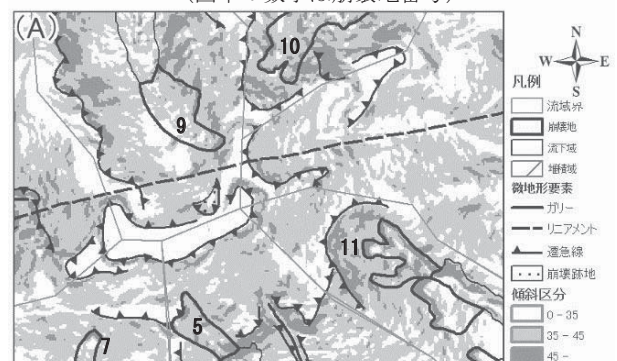
図4 崩壊地と遷急線の位置関係（高松山山頂周辺）

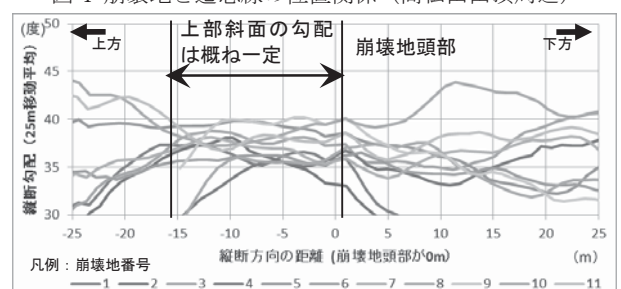
判読された崩壊地のうち、高松山山頂周辺の11箇所（図3中の1~11）の崩壊地に絞り、崩壊地頭部を中心とした縦断形状を傾斜角度で確認した。各崩壊地頭部は、遷急線から縦断方向に10m~80m程度離れて位置し、崩壊地上部の斜面勾配は概ね一定の値（ $35^{\circ}$  ~  $40^{\circ}$ ）をとる（図5）。崩壊地の現地状況を写真1に示す。崩壊地頭部は、遷急線から離れ、下方に位置していることが確認できる。また、検討対象地域内の崩壊地、流下域、堆積域の平均勾配は、それぞれ $38^{\circ}$ 、 $29^{\circ}$ 、 $14^{\circ}$ であった。

図5 崩壊地頭部を中心とする縦断方向の勾配(25m平均)

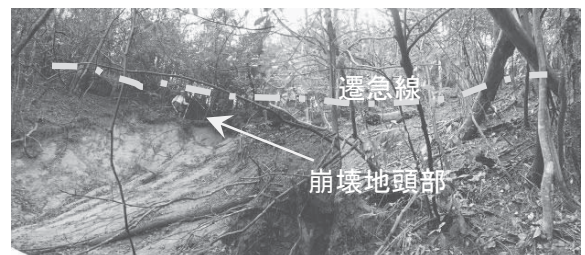
写真1 崩壊地頭部の現地状況（図3の崩壊地9）
