平成 23 年台風 12 号の那智川流域の水文・水質特性と崩壊メカニズムに関する研究

和歌山県（大規模土砂災害対策研究機構） ○千東圭央・西岡恒志・筒井和男・福田和寿
 国立研究開発法人土木研究所（大規模土砂災害対策研究機構） 木下篤彦
 国土交通省近畿地方整備局紀伊山地砂防事務所（大規模土砂災害対策研究機構） 今森直紀
 一般社団法人関西地質調査業協会 加藤智久・横山修・松村法行

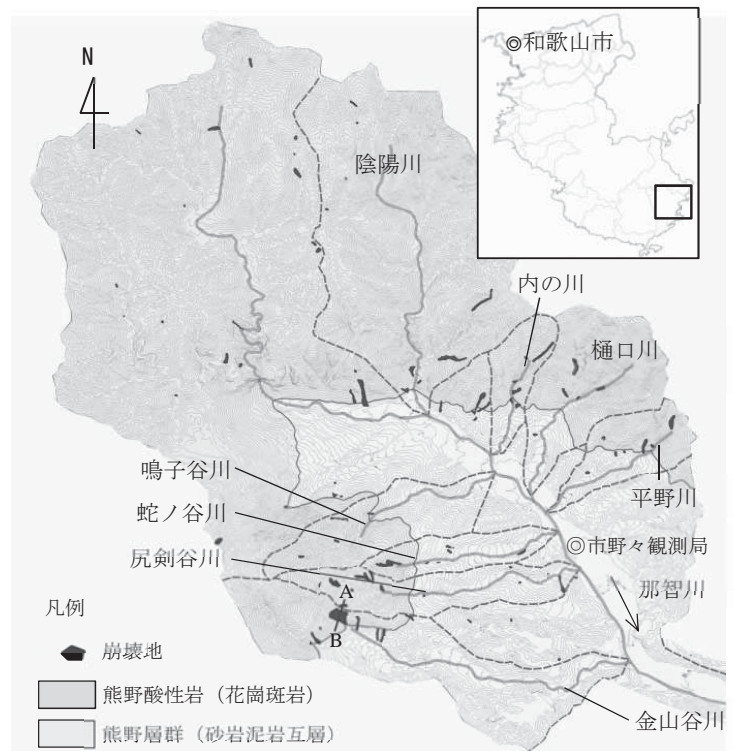
図-1 那智川流域の概要

流域の概要図を図-1 に示す。那智川流域の地質的特徴は熊野層群（砂岩泥岩互層）の上に貫入岩である熊野酸性岩（花崗斑岩）が覆う 2 層構造で、地層境界付近には湧水が多く見られる⁴⁾。平成 23 年に発生した崩壊の殆どが熊野酸性岩の分布する溪流で発生しており、地質境界から一定の高さに揃う傾向にある。平成 23 年以前に発生した崩壊地も熊野酸性岩の地区に判読でき、溪床部には古期土石流堆積物が分布していることから、繰り返し崩壊が発生していたと考えられる。

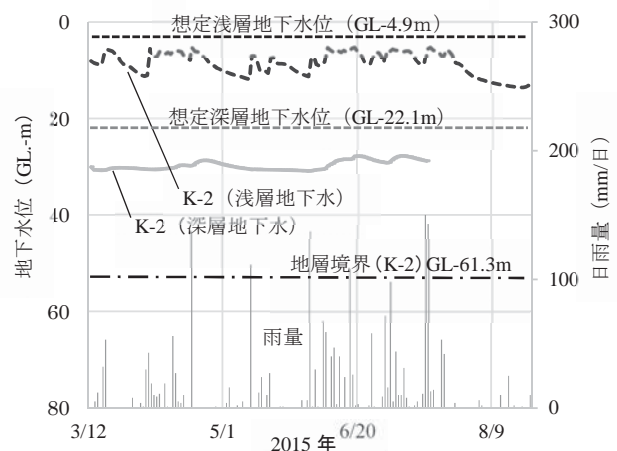
図-2 地下水位観測結果と観測結果から想定する平成 23 年台風 12 号時の地下水位

那智川流域で最も大きな崩壊が発生した金山谷川の地下水位の観測結果と想定する平成 23 年台風 12 号の地下水位を図-2 に示す。なお、想定地下水位は観測結果から得られた雨量と地下水位の

関係式から算定している。地表面付近には浅層地下水と地層境界付近の深層地下水の2種類の地下水の存在が確認された。浅層地下水は降雨後1日程度で水位が上昇するなど降雨の影響が大きい。深層地下水は降雨後の上昇幅は少なく、また上昇に要する時間も長い傾向にある。地下水位上昇と雨量の関係から崩壊時の浅層地下水は崩壊発生面付近にあり、深層地下水は地表部から湧出していたと考えられる(図-3)。これらより金山谷川の崩壊は長時間の降雨で浅層・深層地下水が上昇及び、浅層・深層地下水が地表付近で合流して湧水量が増加しているところに時間雨量100mmを越える猛烈な雨が降り、崩壊した可能性が考えられる。

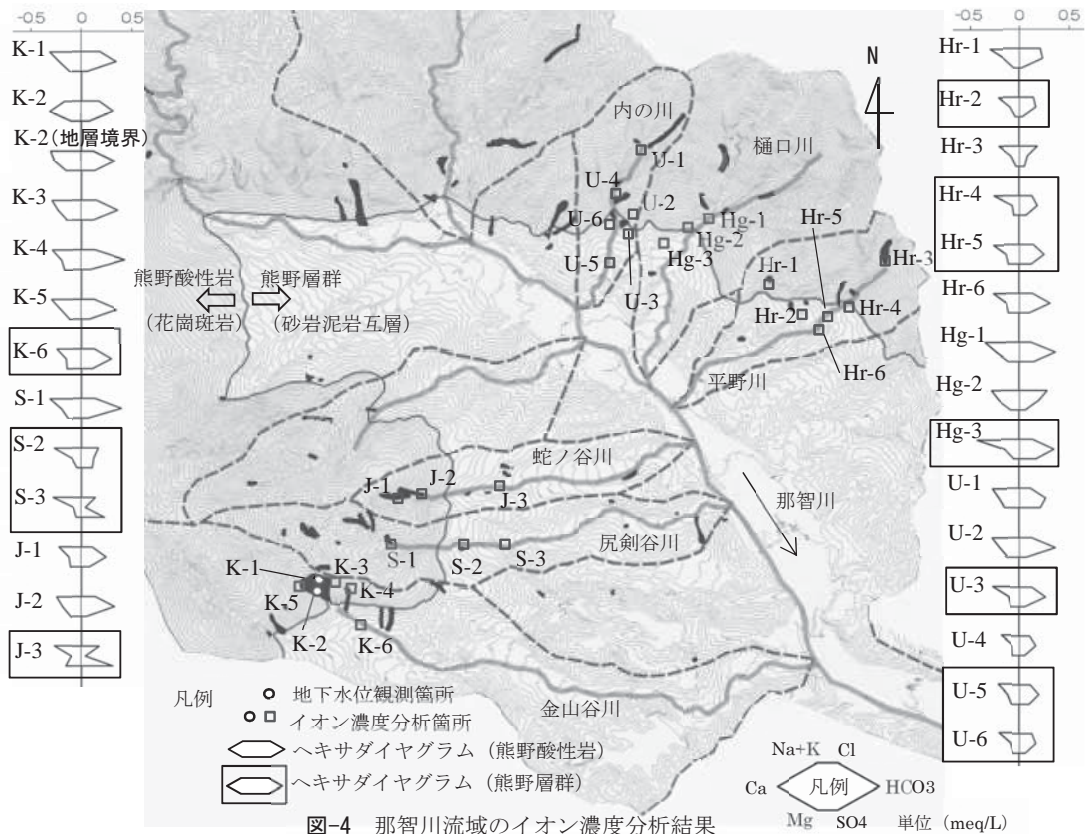
図-4 那智川流域のイオン濃度分析結果

イオン濃度分析結果(図-4)より熊野酸性岩からの湧水は Na^+ , K^+ , HCO_3^- の溶存イオンが多い傾向にあり、風化が深部まで発達していることを反映していると考えられる。熊野層群は相対的に溶存イオンが少ない傾向にあり、透水性が悪い特徴を示していると考えられる。
