砂防施設の魚道遡上調査結果をふまえた魚道機能評価

国土交通省 北陸地方整備局 松本砂防事務所 五十嵐祥二, 渡邊剛, 柳沢信繁
アジア航測株式会社 佐野滝雄, ○恩藤真, 森啓彰

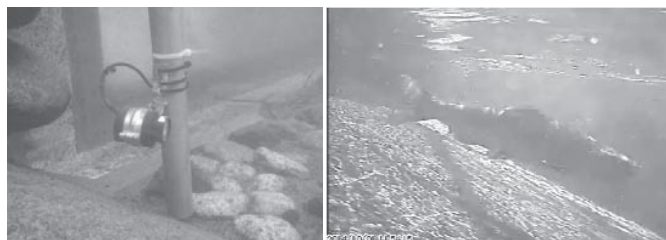
図-2（左：魚道内に設置した水中ビデオカメラ、右：魚道を遡上したサクラマス）

遡上調査では定置網による捕獲調査に加え、魚道内に設置した水中ビデオカメラによる連続撮影（図-2）を実施し、遡上状況を詳細に把握した。また、入口部の滞留状況調査を行い、魚道を見つけられない個体の有無を把握した。

調査の結果、金原砂防堰堤魚道ではサクラマスが59個体遡上しており、遡上のピークは出水後の10月上旬であることが確認された。また、イワナ、ヤマメ等多数遡上しており、魚道機能が良好に機能していることが明らかとなった。その一方で、金原砂防堰堤では魚道を見つけられず、副堤直下へ迷入するサクラマスが複数みられるという課題が明確化された。

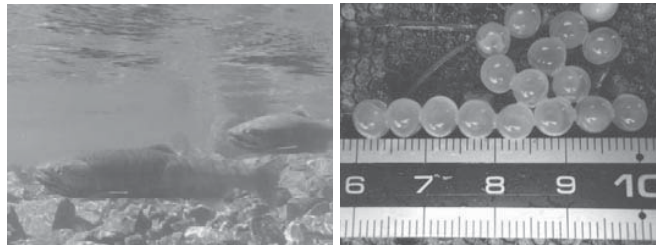
図-4 (左：産卵床造成中のサクラマスペア、右：野麦峠流路工区間で確認された卵)

調査の結果、平成27年度は合計35箇所の産卵床が確認された(図-4)。

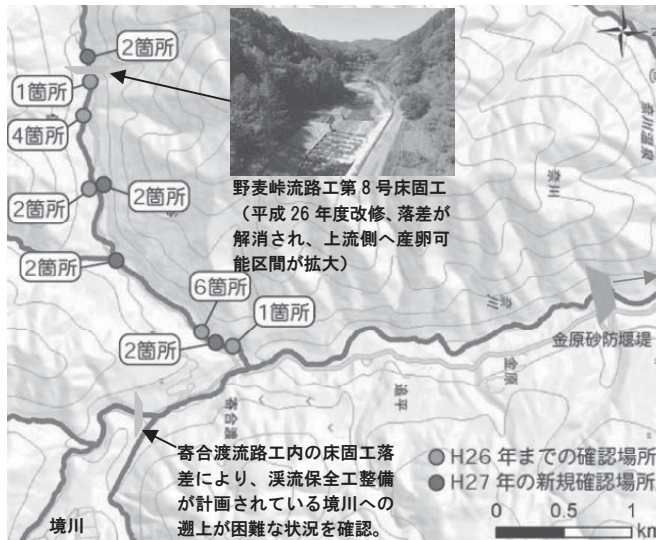
図-5 金原砂防堰堤上流側の産卵床確認地点の変遷

奈川本川では、平成25年度時点の最上流部の産卵床確認地点は野麦峠流路工第8号床固工であったが、平成26年度の改修によって落差が解消されたことにより、平成27年度には本施設の上流側で産卵床が2箇所確認され、産卵可能区間がさらに拡大したことが明らかとなった(図-5)。また、今回初めて調査を実施した支川黒川では10箇所の産卵床が確認され、良好な産卵ポテンシャルを有していることが明らかとなった。
