地すべり対策施設点検時の安全対策及び効率化・精度向上の取り組み事例

国土交通省利根川水系砂防事務所 神野忠広，工藤卓也，小嶋伸一（※）
株式会社建設技術研究所 ○川俣英之，金野崇史，古山剛，川崎巧，奥山遼佑
（※）現 渡良瀬川河川事務所

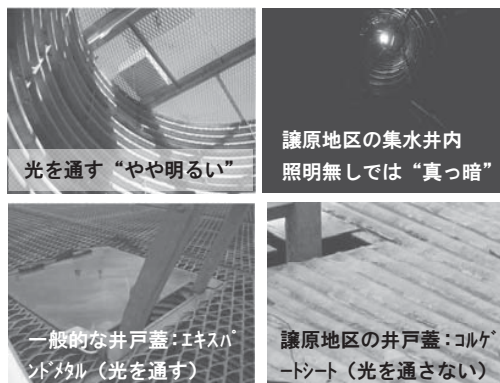
図-2 井戸蓋構造による井内明るさの違い

地すべり防止施設の中で集水井工の点検は，①高所作業（譲原地区における最大深度 46.5m），②暗所作業（譲原地区では蓋の構造上特に光が届きにくい 図-2 参照），③酸欠の恐れ，④湿潤で滑りやすい，⑤狭い作業空間，⑥タラップ腐食等による立入困難（譲原地区では事例無し）等，他の施設に比べ際立って危険性が高い。したがって，井内作業を安全に行うためには経験豊富な技術者や有資格者の配置が欠かせないものとなる。

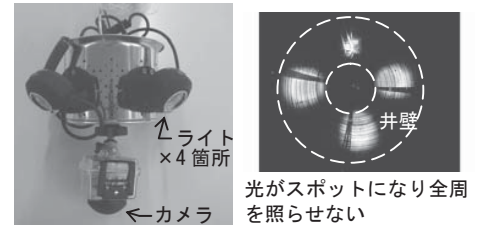
図-5 ヘッドライトを用いた試作機と撮影写真

図-2 で示した通り、井内の撮影は照明の確保が最重要課題であり、鮮明な映像を得られるかどうかは照明次第であった。いくつかの照明器具を試行し、照射範囲（全周を均等に照らせること 失敗例を図-5 に示す）、光量、重量、耐水性等を考慮し、キャンプ用の LED ランタンを用いることとした。

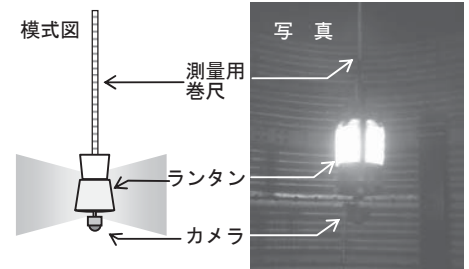
図-6 撮影器材吊下げ姿図

ロープ類でカメラを吊ると撚りや巻き癖により回転が生じやすいが、測量用巻尺（平滑なテープ状）を利用すると回転は生じにくくなった。また、撮影深度も把握できるため好都合であった（図-6）。

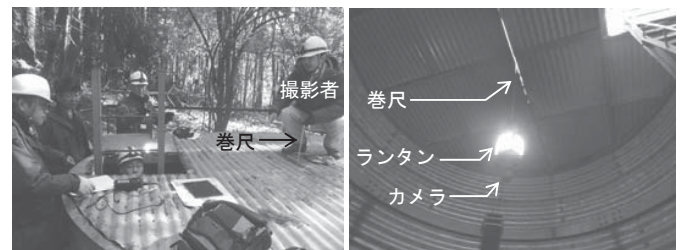
図-7 カメラの吊り下ろし状況

撮影した井戸（I-3 井）は蓋の分割部に巻尺が通る程度の隙間があったため、井戸中央からの吊り下ろし撮影を安全に行うことができた（図-7）。

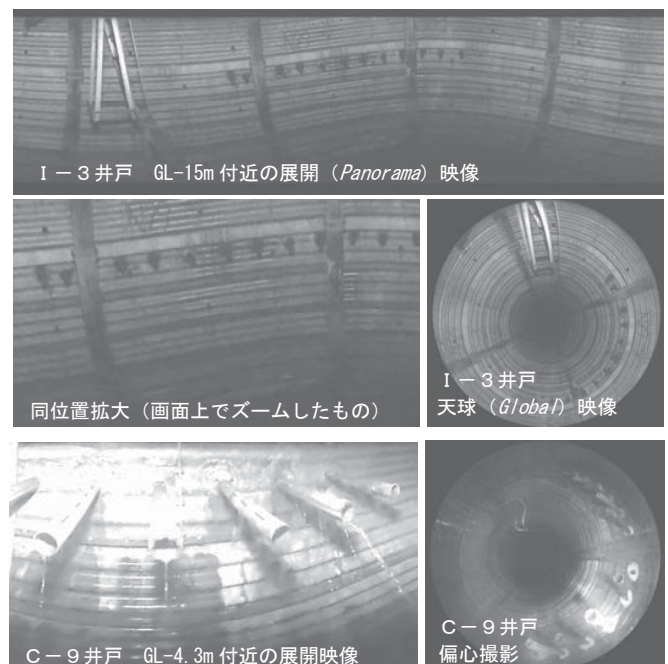
図-8 全方位カメラによる井内撮影の例(キャプチャ画像)

撮影は I-3 井（深度 29m）と C-9 井（深度 12m）の 2 箇所で行った。撮影した映像をキャプチャしたものを図-8 に示す。印刷では不鮮明であるが実際の映像では、鋼材腐食の有無、集水の有無、その他異常の有無等の把握に十分な映像を取得できた。また、C-9 井では、井戸蓋がボルト締めされ隙間が全く無かったことから、昇降口よりカメラを吊り下ろして撮影した。そのため映像は偏心しているものの、内部の状況把握目的であれば、十分な結果を得られた。
