土砂災害発生箇所における土砂災害警戒区域指定状況の検討結果報告 ～島根県を事例として～

島根県土木部砂防課：佐川 竜朗、松本 雅之^{※1}

国際航業株式会社：○西川 友章、笠原 拓造

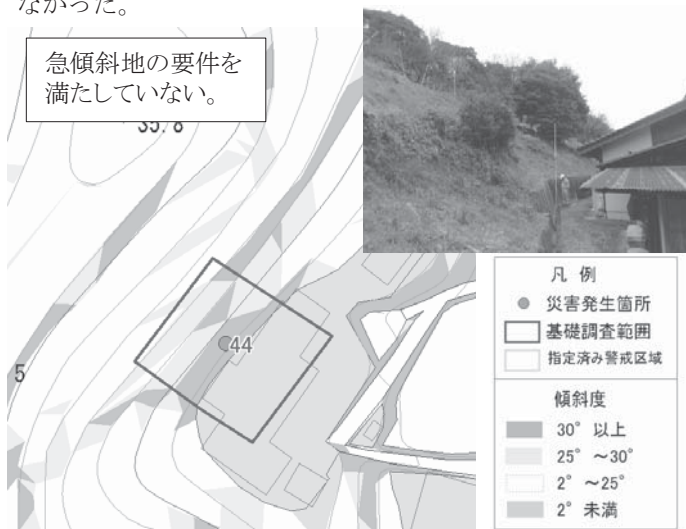
図-1 災害発生箇所の状況(がけ崩れの事例)

- ・現地では急傾斜地の要件（勾配 30°以上、高さ 5m以上）を満たしているものの、砂防基盤図では要件不足となっている。36 箇所中 24 箇所が、このために基礎調査の対象から外れている。
- ・残りの 8 箇所は保全対象 1~4 戸のランクⅡに該当する箇所であり、現地では急傾斜地の要件を満たしているものの、砂防基盤図における急傾斜地の区間が短いため基礎調査の対象から外れていた。島根県における急傾斜地の警戒区域設定の対象とする下限が延長 10m であり、砂防基盤図と現地の地形状況の差が影響している。

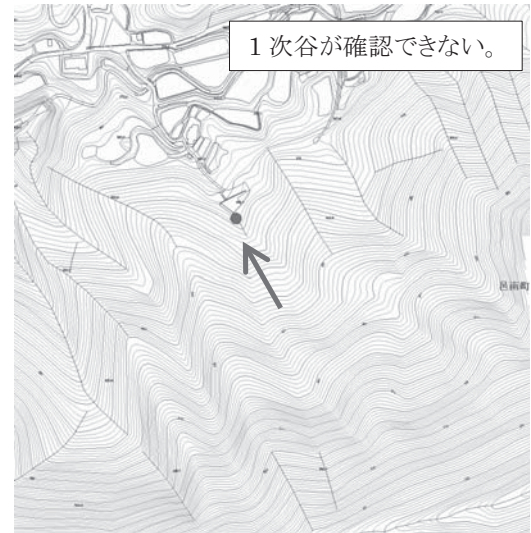
図-2 災害発生箇所の状況(土石流の事例)

- ・砂防基盤図では 1 次谷が確認できない。
- ・溪床勾配 10° 地点が流域の上流側に位置し、設定される警戒区域が保全対象に到達しないため、調査対象とならなかった。
