丹沢流域における歴史的砂防工事と現況

筑波大学大学院生命環境科学研究科 西本 晴男
 ○吉田 喜高
 阿部 拓実 (現：応用地質(株))
 東京大学名誉教授 鈴木 雅一
 神奈川県自然環境保全センター 内山 佳美
 神奈川県西地域県政総合センター 内山 豊

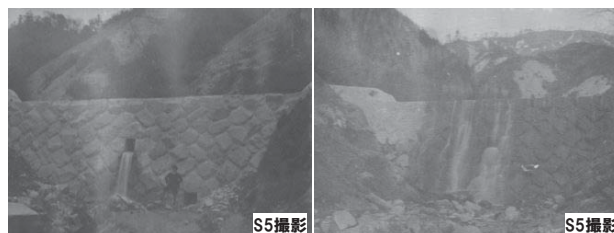
諸戸写真においては堰堤上流の林相が貧弱であることと、関東大震災により多くの崩壊地が発生していることを確認できる(写真-1)。現在は良好な林

写真-1 諸戸博士の写真にみる山腹の崩壊状況
(左：水ノ木沢2号堰堤，右：水ノ木沢3号堰堤)

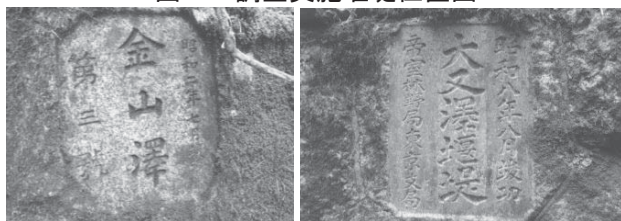
写真-2 竣工年、堰堤名を記した刻字

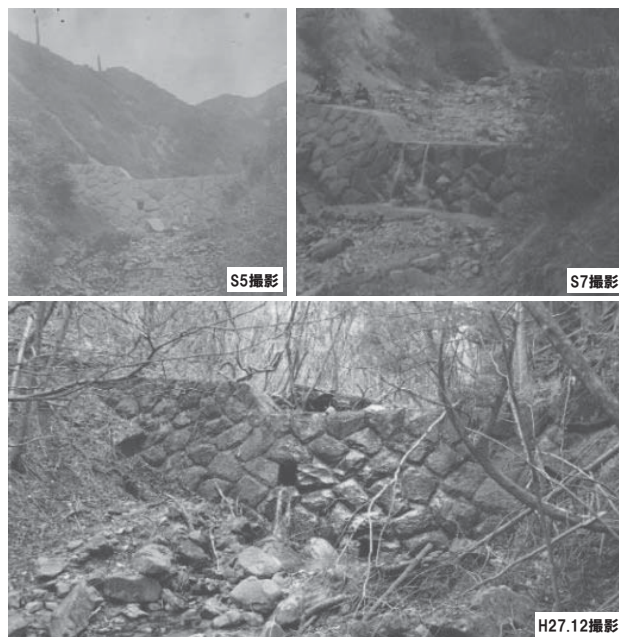
- ⑦ いずれの堰堤においても水抜き暗渠は複数設けられている。
- ⑧ 金山沢・水ノ木沢の昭和2年竣工の堰堤には長径1m超の石材が利用されている。一方、水ノ木沢堰堤、法行沢1・2号、白石沢1・2号、笹小屋、栗ノ木平堰堤には長径50cm程度の石が利用されている。
- ⑨ 現況と諸戸写真を比較すると、溪流の安定化により周辺の樹木・植生が繁茂していることがわかる。(写真-3)

写真-3 金山沢4号堰堤の比較
