別所砂留の歴史的砂防施設としての特徴と地域の取り組み

広島県東部建設事務所 古川信博^{※1}、行迫孝治^{※2}、迫田祥哉
株式会社東京建設コンサルタント 片山長造、小森潤二、〇梶 昭仁、針谷綾音
^{※1} 現 土木建築局砂防課・土砂法推進担当、^{※2} 現 土木建築局河川課

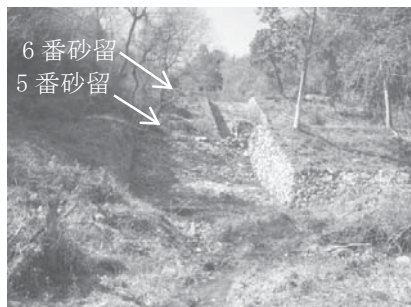
写真 1 連続する砂留

別所砂留は芦田川水系有地川の支渓である五入道川（流域面積 0.2km²）に位置する（図 1）。溪流は、南西方向（第 1 溪流）と南東方向（第 2 溪流）の 2 溪流に分類される。現在、五入道川流域内で確認されている砂留の数は、大小合わせて 36 基であり、そのほとんどが主に南西方向の第 1 溪流に分布している（第 2 溪流は 2 基のみ）。第 1 溪流は延長約 1km で、砂留は縦断方向にほぼ等間隔に連続して配置されている（図 3、写真 1）。

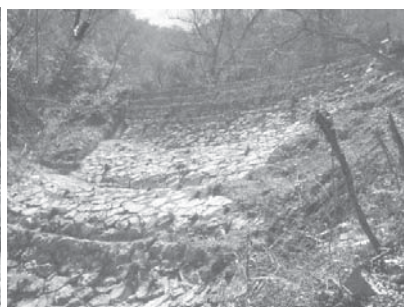
写真 2 10 番砂留

第 1 溪流の下流区間に存在する 1 番砂留～14 番砂留までの 14 基と、上流区間の 15 番～34 番までの 20 基では、明らかに規模や構造に違いが見られる。15 番～36 番砂留は規模が小さく、全体が石積で形成され、水通し部分がない構造であるが、1 番砂留～14 番砂留は比較的規模が大きく、堤長は最大 56m（3 番砂留）、堤高は最大 18m（10 番砂留、写真 2）で、土堤の袖部と水通しの石積部で形成され、流水による洗掘から保護する構造となっている。

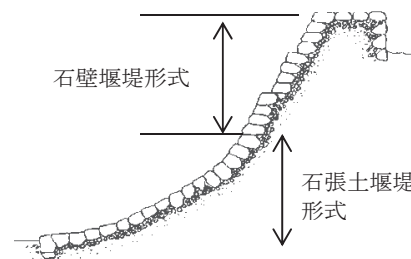
図 2 砂留の合成型式

堂々川の砂留（国の登録有形文化財、別所砂留から北東約 10km に位置）と比較した場合、堂々川砂留のほとんどが流下断面全幅に石積がわたっている形態であるのに対して、別所砂留は流下断面の約 6 割を土堤型式で築堤し、流水が通る部分だけに石積を設置していることが特徴である。なお、水通しの断面の大きさは、気象データが存在する期間の最大時間雨量より算出した清水のピーク流量を概ね満足する大きさとなっていた。砂留形式は石張り土堰堤（土砂止）形式、石塊段積（鎧積）堰堤形式、石壁堰堤形式などの型式が単一もしくは組み合わせられており、下流法勾配が水通し部に向けて漸増している砂留では、水通し直下の急勾配になる部分で型式が石壁堰堤型式に変化している砂留が複数見られる（図 2）。異なる形式が混在するのは築造・修繕・嵩上げの年代が異なるためと考えられる。

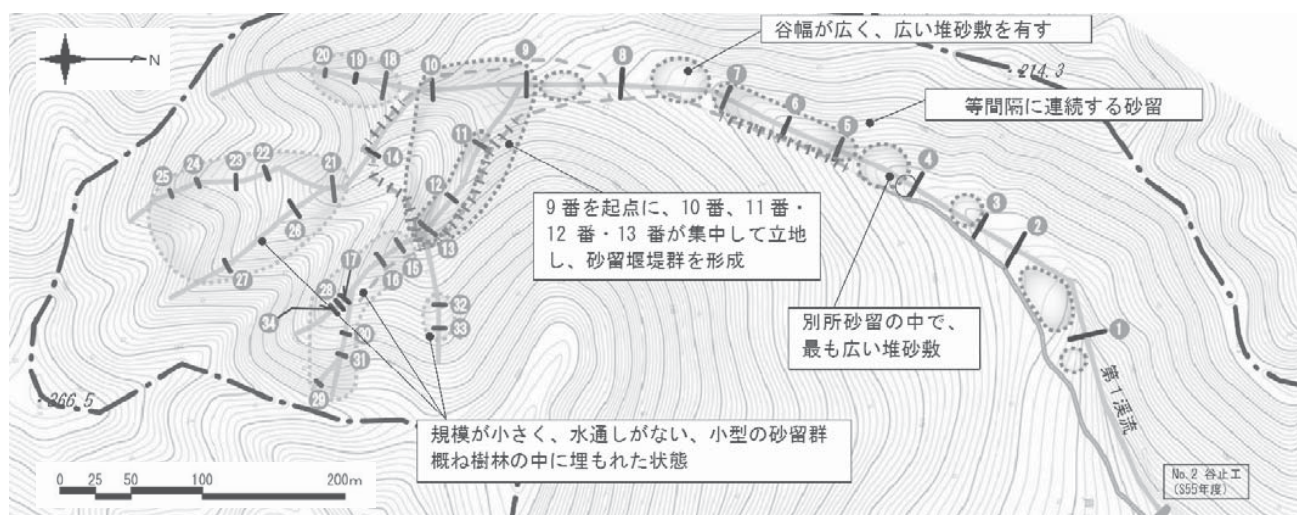
図3 砂留の配置・現況状況図

砂留によって溪床が緩勾配化されることで、土石流ピーク流量が低減すること、土砂の捕捉・流出抑制機能がある程度見込めることがわかる。また、多くの砂留で石積部での吸出や下端の洗掘が見られるものの、大きな変位が確認できる箇所はなく、堆砂敷はほぼ満砂状態で、概ね安定した状態を保っていることを現地調査で確認した。気象データが保存されている年代以降は、大きな被災の記録は残されていない。ただし、各砂留の内部構造については不明であることから、土石流に対して、現在のコンクリート堰堤と同等の安定性は有さないとと思われる。
