熊野川における平成 23 年台風 12 号後の土砂移動実態

(一財) 砂防・地すべり技術センター ○板野 友和、池田 暁彦、宮瀬 将之、垣本 毅、五十嵐 勇氣

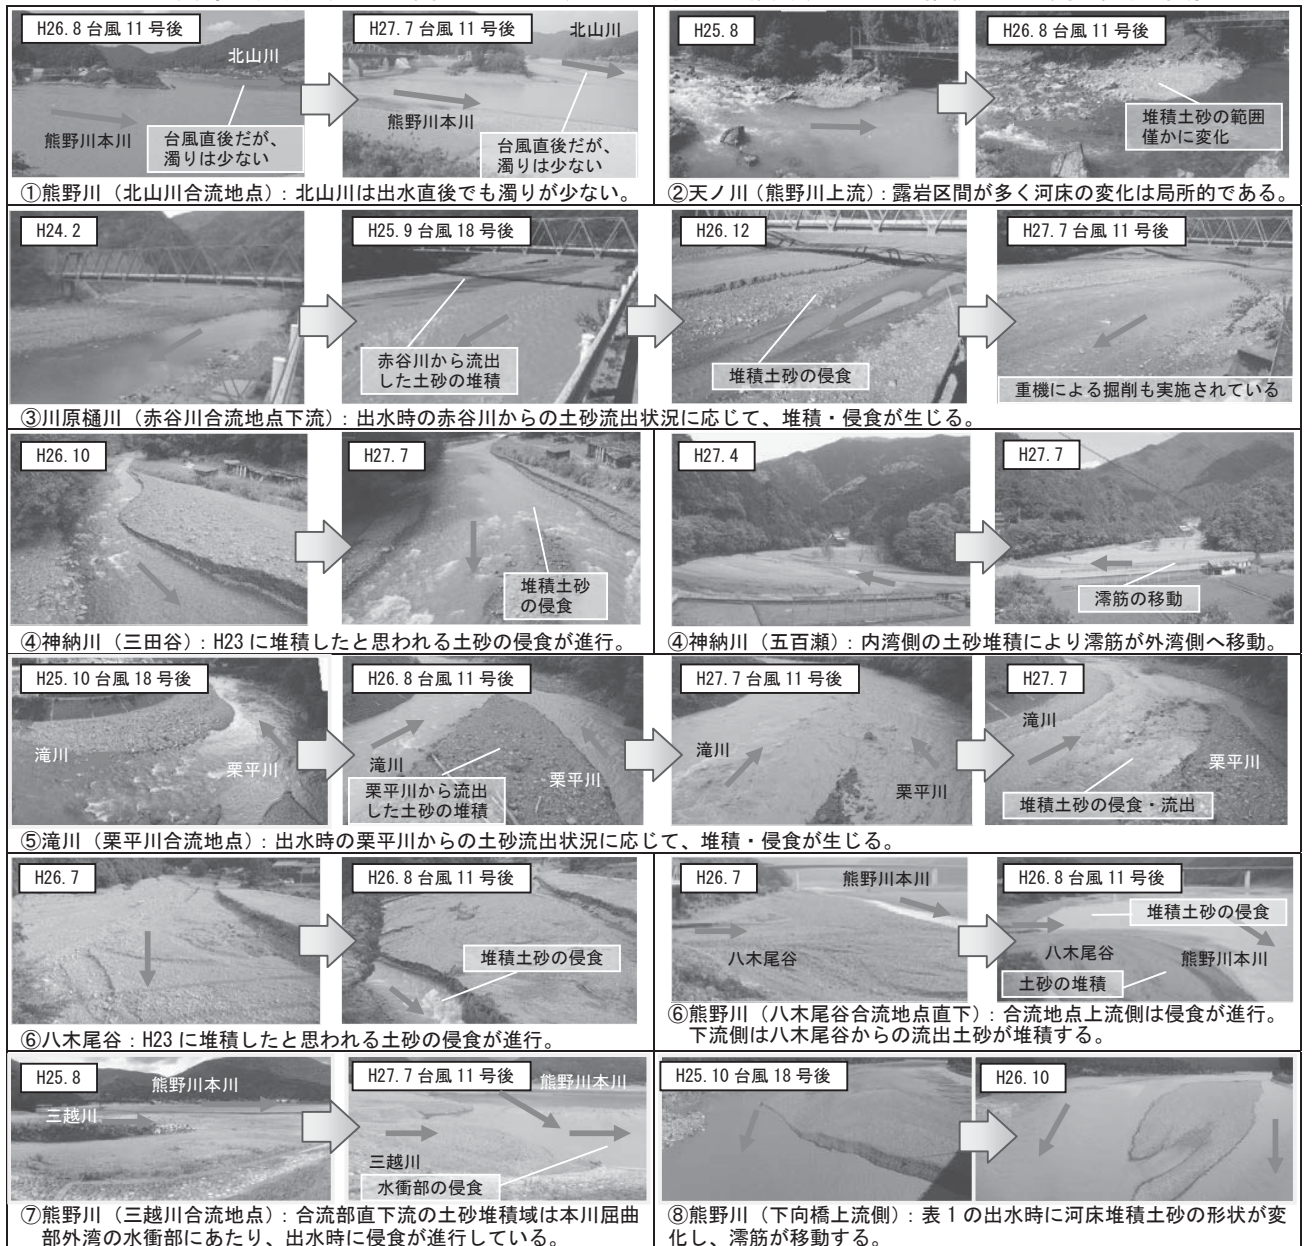
図 4 代表的な調査地点における河床状況の変化

広がり、下流数百 m の区間に堆積した。平成 26 年台風 11 号、平成 27 年の台風 11 号においても、再び赤谷川から川原樋川への土砂が流出し、平成 25 年台風 18 号時と概ね同範囲に土砂が堆積した (図 4③)。このような土砂移動は、栗平川においても確認された (図 4⑤)。

その他支川では、神納川、西川で、支渓から土石流による土砂流出、河床堆積土砂の侵食等を確認した (図 4④)。

熊野川本川河道では、平成 26 年台風 11 号や平成 27 年台風 11 号直後の調査において、支川からの流出土砂の堆積 (川原樋川、八木尾谷等 (図 4⑥))、水衝部の河床の侵食 (三越川合流地点直下等 (図 4⑦)) を確認した他、河道が広がる箇所 (下向橋周辺等 (図 4⑧)) で滞筋の移動を確認した。

一方、北山川、天ノ川、高田川、赤木川等では、出水中に特筆すべき土砂移動は確認できず、出水後の調査において河床の変化も局所的であることを確認した (図 4①②)。
