## 鋼製砂防堰堤の中詰土が起因する腐食に関して

国土交通省 北陸地方整備局 飯豊山系砂防事務所 山本悟、高橋博之、加藤靖  
一般財団法人 砂防フロンティア整備推進機構 研究第二部 ○中居 暁、星野和彦

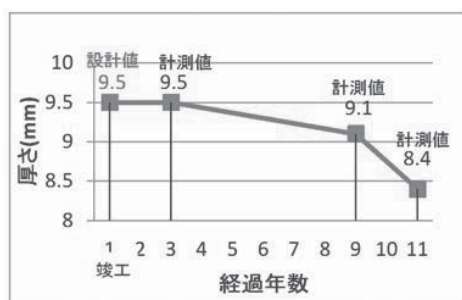
図-1 経過年数と鋼矢板の厚さの推移

鋼矢板セル構造は、外周の直線鋼矢板(FL)のフープテンションにより中詰土砂を拘束する構造であるため、この直線鋼矢板が構造物の性能を維持する要の材料である。経過年数と厚さの推移について、図-1に示す。減厚は暫時進行していると考えられる。

当該地点の環境は、比較的腐食の小さい環境であり、一般には鋼材の腐食速度は0.02mm/年程度とされているが、ここでは腐食速度が0.11mm/年と腐食の大きい臨海工業地帯や海岸地帯での腐食状況に匹敵するものである。したがって、健全性把握のためより詳細な調査が求められる。
