UAV と熱赤外線映像法を組み合わせた管理用道路法面における調査事例

国土交通省北陸地方整備局飯豊山系砂防事務所 山本悟、山本敏一、高村清和、本田雅明
株式会社興和 ○井藤嘉教、桐生朋、堀松崇、山邊康晴

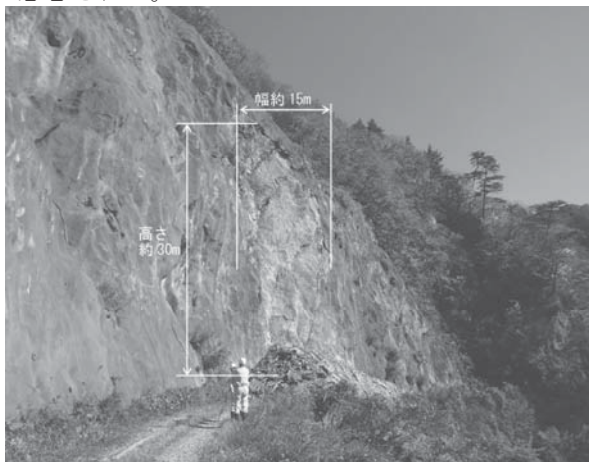
崩壊が発生した法面は、昭和 63 年に施工され現在 20 年以上が経過したモルタル吹付法面である。法面観察を行ったところ亀裂や剥離、打音調査では空洞音が確認され、崩壊が発生していない範囲においてもモルタル背面の空洞や吹付モルタル自体の老朽化が懸念された。

写真-2.1 平成 26 年に発生した崩壊

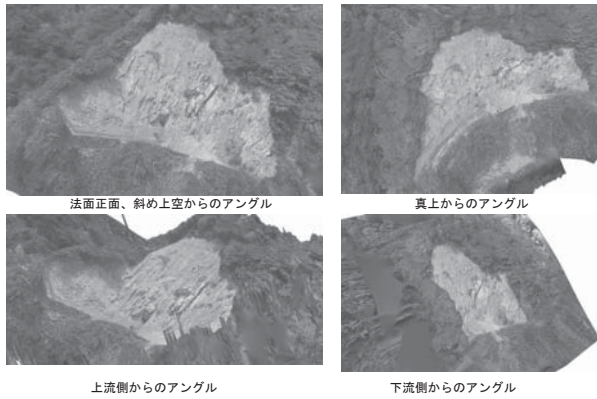
図-3.1 3次元 PDF

UAV による撮影は、全景を俯瞰することができる他、目視による観察が困難な法肩部や崩壊箇所の奥の法面にも接近を行い、変状有無を確認した。UAV 空撮成果としては、オルソ画像、3 次元 PDF、点群データ、数値標高モデル DEM、等高線図、断面図、法面展開図を作成した。3 次元 PDF は任意の方向から法面を見ることが可能であり、法面の形状を三次元的に捉えることができる。図-3.1 に 3 次元 PDF を示す。

また、精度については、代表 4 地点におけるトータルステーションによる測量成果と画像解析との比較を行った。その結果、誤差は最小 1cm、最大 80cm

であった。

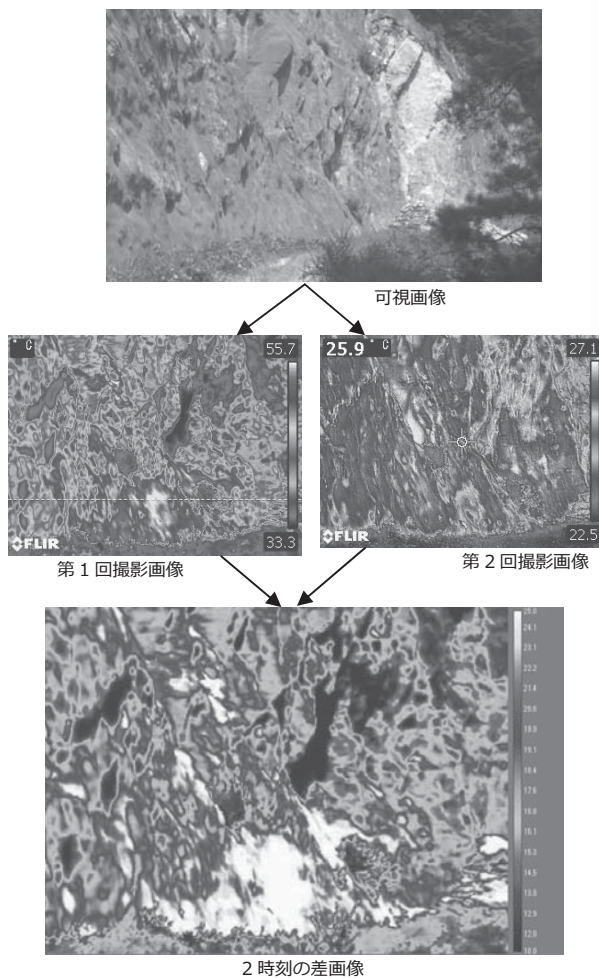
図-3.2 熱赤外線解析図

熱赤外線映像法は、2時刻の熱赤外線画像の較差から解析を行った。図-3.2 に解析結果図を示す。

本調査では、管理用道路沿いの目視や UAV による法面観察や打音調査結果も踏まえ、温度差約 20℃以上(図-3.2 の差画像の赤～黄色)の範囲を空洞と特定した。これら特定した空洞範囲を空撮画像及び展開図に重合せ結果をとりまとめた(図-3.3, 図-3.4)。

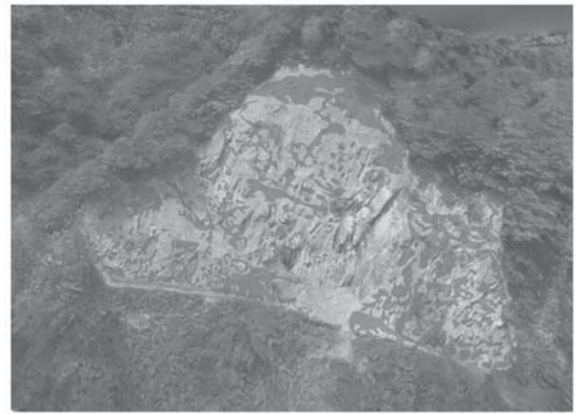
図-3.3 空洞想定範囲図(空撮画像)

本調査では法面の約 4 割にあたる範囲が空洞と判定された。

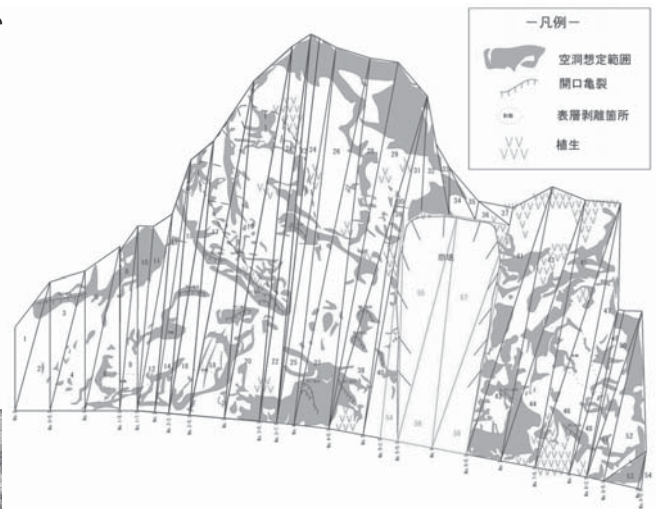
図-3.4 空洞想定範囲図(法面展開図)
