## ブータン王国に設置した自然斜面補強土工法のモニタリング調査（その1）

日鐵住金建材株式会社 ○岩佐直人 池田武穂 大高範寛  
 京都大学防災研究所 堤大三 大見士朗

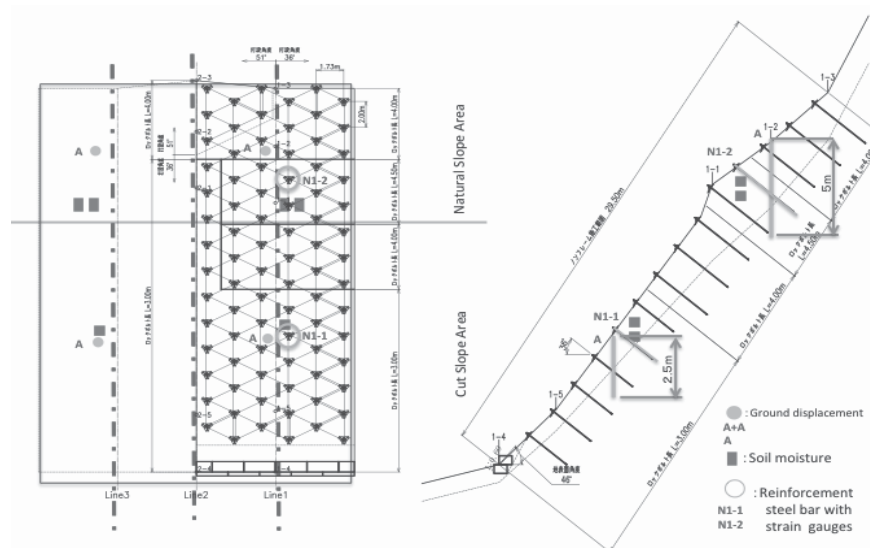
図 2.1 モニタリング概要

図 2.1 にモニタリング概要を示すが、現地計測では、降雨量、熱電対による気温・地温、誘電式土壌水分計（EC-5）による土壌水分、地盤変形計測用鉄筋ひずみ計、補強材のひずみ、地震計による加速度波形を計測しており、2016 年 10 月末からは浸食量計測を追加した。

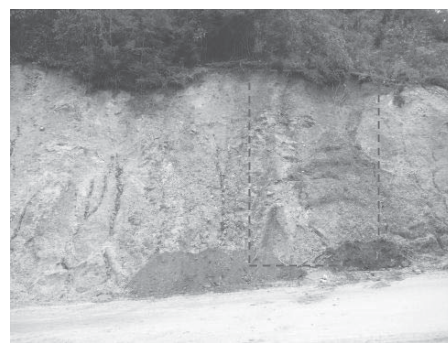
写真 3.1 施工前斜面(点線：施工予定範囲)  
(2014.10.20)

写真 3.1、写真 3.2 は、施工前(2014.10.20)と施工後 7 ヶ月経過した時点(2015.10.30)のモニタリング斜面の状況である。無対策斜面は風化・浸食が進んでいる状況がよくわかる。これは地質的な点もあるが、土壌水分が低いため不飽和強度が小さく不安定状態になりやすく土砂流出のため植生が根付かないことが理由と考えられる。一方対策斜面は、浸食防止兼用植生マットにより、ある程度の土壌水分があつて不飽和強度があること、土砂流出がないことにより斜面表面が安定し、徐々に周囲から植生が侵入し、植生の復元過程にあると考えられる。

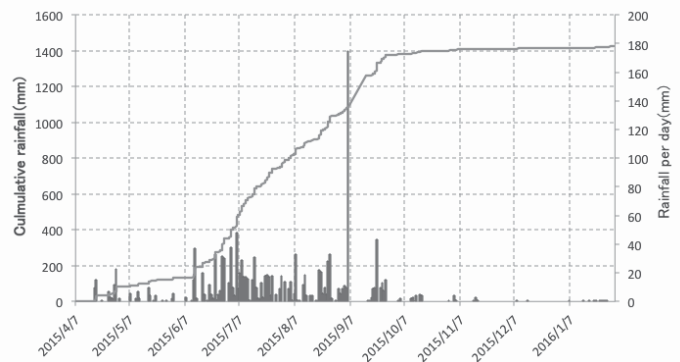
図 3.1 積算降雨量、日雨量推移

ブータンではほぼ 6 月～9 月が雨季に相当しているが、今回の調査期間では、5 月初旬ごろから降雨日が連続して出現するようになり、10 月末以降はほとんど降雨が生じていない日が続いている。積算降雨量は 1400mm であり、9 月 17 日には日降雨量 170mm と今回の調査期間で最大日降雨量が生じている。

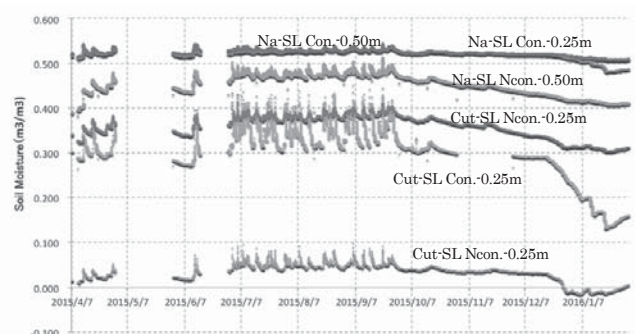
図 3.2 土壌水分の推移

土壌水分については、自然斜面(Na-SL)が切土のり面(Cut-SL)より高い値を示している。特に施工斜面の自然斜面(Na-SL Con)では深さ方向に対してもほぼ同一の値を示しているのに対し、無対策の切土のり面(Cut-SL Ncon)では、浅い箇所ほど土壌水分が小さく深い箇所の土壌水分が大きい。いずれも雨季時には、降雨に連動した挙動をしており、施工箇所の切土のり面の浅い箇所ではその傾向が顕著に表れている。乾季になると、無対策箇所の値は徐々に小さくなるが、施工箇所の切土のり面では、12月中旬に大きく低下している。

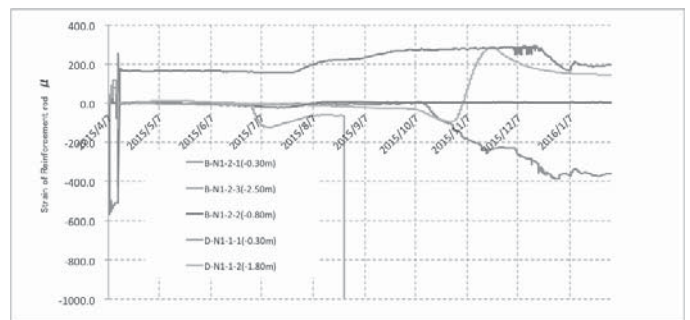
図 3.3 補強材の曲げひずみ推移

図 3-3 は、補強材曲げひずみの推移を示す。切土のり面深さ 1.8m 箇所のひずみが作動しなくなっているが、全体として雨季時には補強材ひずみ変化が見られない。しかし雨季が終了してから自然斜面内補強材にひずみの変動が見られるが、今後継続して計測して判断をする必要がある。ちなみに現地では斜面変状は確認されていない。
