大梨子沢における鋼製透過型砂防堰堤の施設効果及び損傷状況について

JFE 建材株式会社 ○吉田 一雄, 和田 浩
国土交通省中部地方整備局多治見砂防国道事務所 草野 慎一, 森 敦史
(一財) 砂防・地すべり技術センター 嶋 丈示
政策研究大学院大学 水山 高久

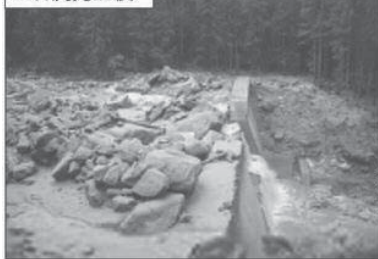
写真-2 土石流発生後

大梨子沢と小梨子沢の不安定土砂（約 150,000m³）が降雨によって土石流となって流下し、3 基の砂防堰堤で約 3 分の 2（約 85,000m³）を捕捉した。3 基の砂防堰堤の中で最も多くの土砂を捕捉した大梨子沢に設置された梨子沢第 2 砂防堰堤（J-スリット）は、既設コンクリート不透過堰堤の嵩上げによる部分透過型への改良を実施したものであり、本体部分の改良は平成 26 年 3 月に完成したばかりであった。また、鋼製透過型砂防堰堤の最大の特長である空き容量を確保した状態で土石流を捕捉することができ、その土砂量は約 54,000m³ という大量の土砂と、堰堤直上部には重量が 200t を超えるような巨石を捕捉した。

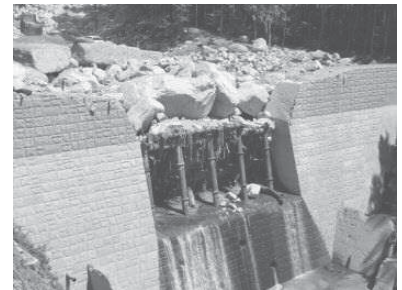
写真-3 J-スリット捕捉状況

土石流捕捉直後の梨子沢第 2 砂防堰堤（J-スリット）は、有効高さ 6.5m の空き容量分が満砂し、さらに堰堤上部には 7m 程度の巨礫群をも捕捉した。その結果、上部の横材と縦材の頂部が損傷した。損傷した横材は機能部材であることと、縦材の頂部は構造部材であるがその損傷は構造全体が崩壊に至る要因になるレベルではなかった。その理由として、土石流を捕捉するための上流縦部材（構造部材）と、それを下流で支える部材及び横材が 3 方向からの交点箇所で溶接接合しているため、立体構造の中でも強度が高い構造であること。また、J-スリット構造の要である下流で支える部材は、不透過型の下流面で多く採用されている越流した土砂及び礫が衝突しにくい 1:0.2 の勾配であるため、捕捉後の J-スリットの状況からも礫の落下による損傷どころか衝突した形跡さえも見あたらなかった。上記の理由により一部の部材が損傷しても、リダンダンシーの高い立体構造である J-スリットは想定外外力が作用しても全体崩壊には至らず、目的以上の効果を発揮できたと考えられる。

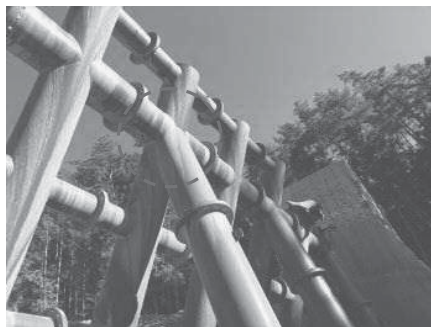
写真-5 立体構造の交点

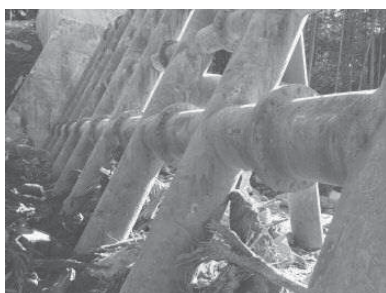
土石流を捕捉後に除石計画に基づいて安全に除石作業が進められ、平成27年10月に堰堤箇所の除石が終了した段階でJ-スリットの部材損傷状況について調査を実施した。その結果、巨礫の衝突による過度な損傷は見あたらず、また丁寧な除石作業の結果、重機による部材損傷も見あたらなかった。目視で確認できた凹み箇所を測定した結果、最大で30mmであり鋼管径508mmに対して凹み率は5.9%であった。鋼製砂防構造物設計便覧³⁾では10%未満の場合はレベルI（健全）と評価できる。

写真-8 捕捉面の状況

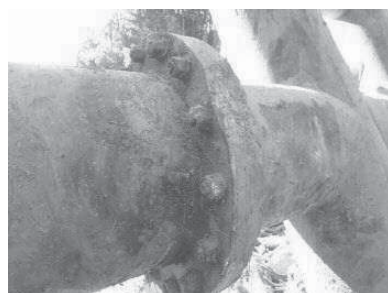
写真-9 フランジの状況

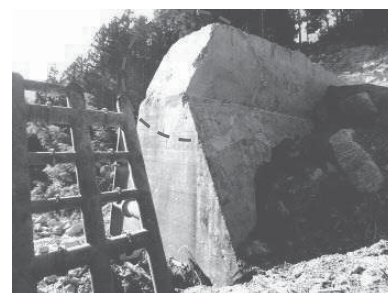
水通し部のコンクリートの削られた状況は、満砂した堰堤上部に堆積した巨礫群を越流した痕跡であることが確認できたので、J-スリットの柱頂部の損傷と機能部材である横材（頂部）の損傷の原因であることが推察される。

写真-10 袖部の摩耗状況
