インドネシア シナブン火山の噴火災害について

八千代エンジニアリング株式会社 池田誠, 福島淳一, 〇横尾公博

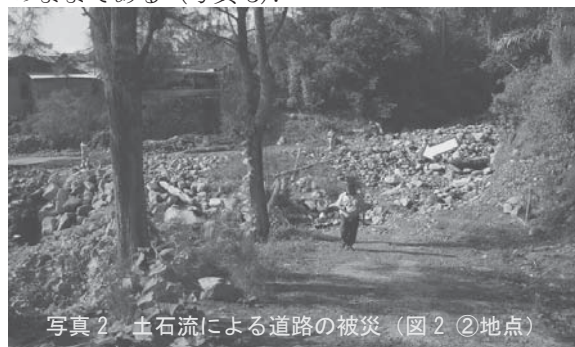
上流域のマルディンディン (Mardingding) では集落内の道路 3 箇所が土石流によって寸断され、現状でも復旧の手が届いていない状況にある (写真 2)。

写真 2 土石流による道路の被災 (図 2 ②地点)

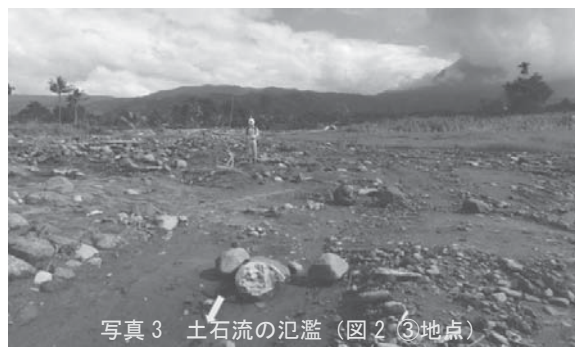
パユン～プラバジ線付近の被害状況は、バカラ 1 川と同様の形態で、特にバカラ 1 川合流点付近の耕作地は土石流による氾濫被害が生じており、現在も手つかずのままである (写真 3)。

写真 3 土石流の氾濫 (図 2 ③地点)

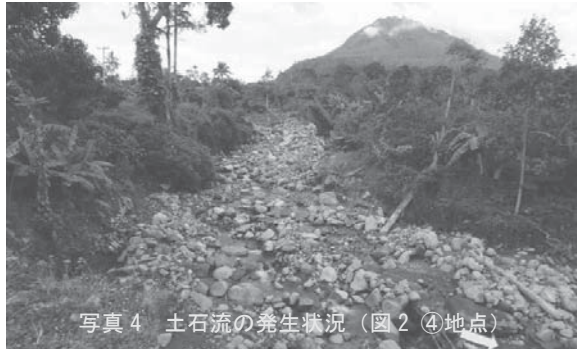
プラバジ (Perbaji) 集落内の渡河部では過去に土石流が氾濫したため、仮橋が設置されている。河川上流域の河床勾配は急勾配であり、河床低下が著しい。土石流はボルス川合流点まで到達し、合流点付近には多量の土石流堆積物が堆積している。土石流発生前(2015年6月以前)のボルス川合流点付近の旧河床幅は1m程度とのものであったが、現状の河床幅は10~20mと広がり、巨礫が一面に広がって堆積している(写真4)。

写真4 土石流の発生状況 (図2 ④地点)

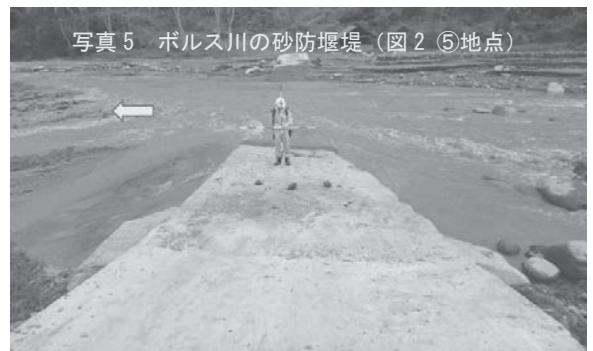
ボルス川への土砂流入が著しいため、2014年9月に8箇所の大暗渠(1m×1m×8条)を有するオプリット型砂防堰堤が緊急的に設置されている。砂防堰堤設置後、全体的に河床が上昇したため、設置後1年が経過した現在では、砂防堰堤の水通し天端まで埋没している状況にあった(写真5)。

写真5 ボルス川の砂防堰堤 (図2 ⑤地点)

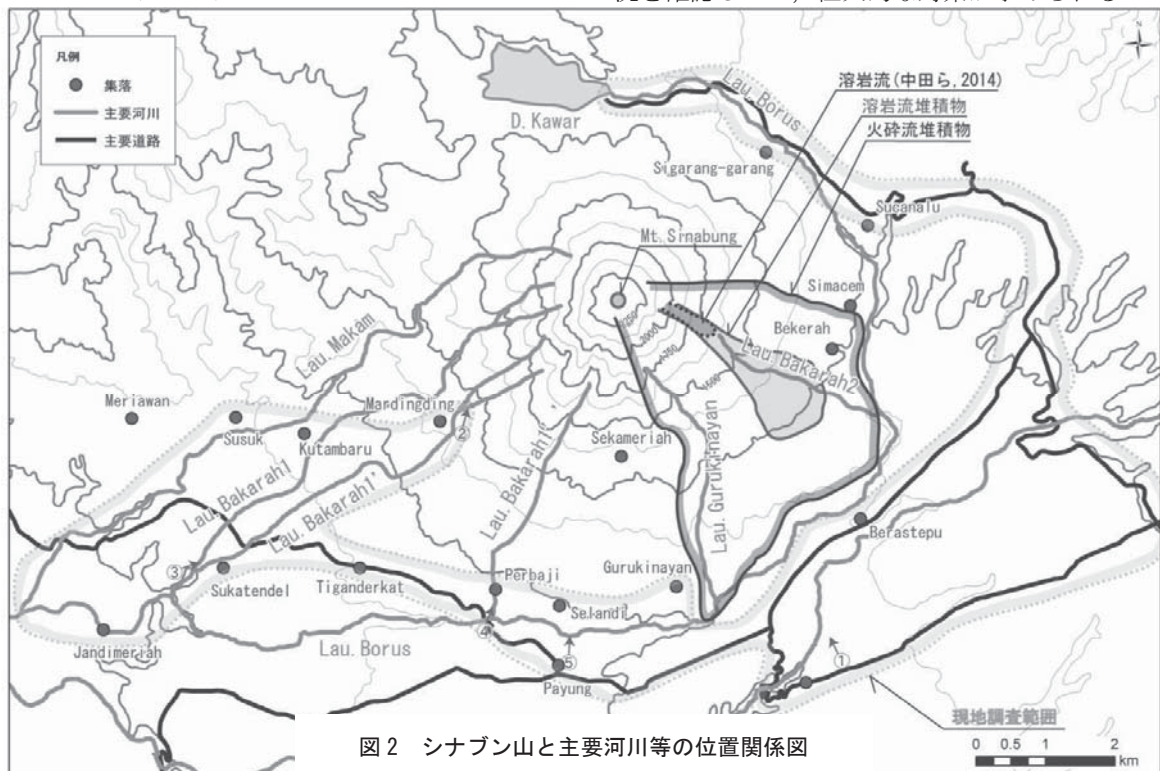
図2 シナブン山と主要河川等の位置関係図

火砕流堆積物は、主に東から南南東斜面に広く分布しており、西側・北側斜面には分布していなかった (図 2)。南西側の集落 (Gurukinayan, Bekerah, Simacem) は、火砕流によって壊滅または多大な被害が生じていると推測された。火砕流堆積物には常時流水は認められなかったが、堆積物の表面には深いガリーが形成されており、雨季の激しい降雨によって浸食が進行していると推測された。

火砕流の堆積する範囲の中央付近では、溶岩流の堆積物が舌状に張り出して堆積していることが確認できた。溶岩流堆積物の比高は目視で 50m 以上と見込まれる。シナブン火山監視所へのヒアリングによると、溶岩流堆積物は成長と崩壊を繰り返して現在に至るとのことであり、2014 年 1 月の溶岩流の範囲 (中田ら, 2014) と比べると明らかに広域に及んでいた (図 2)。
