## 柔構造土石流工事安全対策工による捕捉事例を踏まえた性能検証

東亜グラウト工業株式会社 石川芳治, 高倉敏誠, 望月章彦, ○若林慶一, 李超

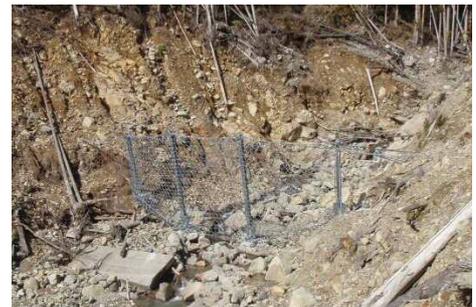
図 3 施工完了状況 (平成 25 年 1 月)

当該工事安全対策工は、柵延長 17m、有効柵高 5m の構造で、平成 25 年 1 月頃施工が完了し、平成 27 年 1 月頃に発生した土石流を捕捉した。

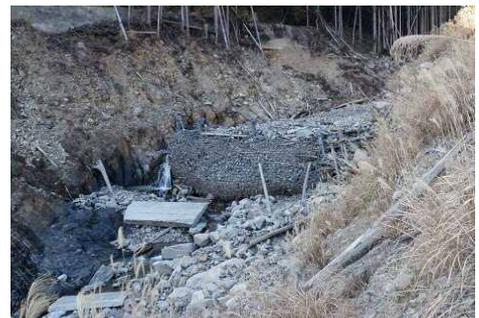
図 4 土石捕捉状況 (平成 27 年 1 月)

尚、設置後、3 号堰堤の安全対策を兼ねる為に移設計画が検討されていたが、土石を捕捉した為、2 柵目の TAMPO バリアを平成 27 年 11 月頃に設置した。
