大梨子沢における鋼製透過型砂防堰堤の補修について

JFE 建材株式会社   ○吉田 一雄，浅井 信秀  
国土交通省中部地方整備局多治見砂防国道事務所 綱川 浩章，森 敦史  
(一財) 砂防・地すべり技術センター 嶋 丈示  
政策研究大学院大学 水山 高久

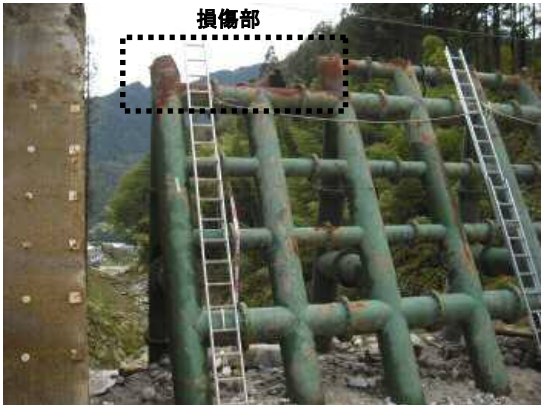
写真-1 上方部の損傷状況（左岸側）

梨子沢第 2 砂防堰堤の損傷状況は，主に機能部材（φ318.5）で構成される兩岸天端部分での損傷・変形が顕著であり（写真-1），立体骨組の骨格となる構造部材（φ508）の損傷は上部以外は軽微なものであった。部材の健全度照査は，鋼製砂防構造物設計便覧平成 21 年版 2.1 点検<sup>2)</sup>にて判定を行い，上述の兩岸天端部分はレベル 3 判定“鋼管の凹みが鋼管径に対して 40%以上では施設機能が喪失しており，次に設計荷重が作用すると機能が発揮できない”との結果となり，補修の範囲を兩岸天端部分とした。補修は，損傷部分をあらかじめ切断した後，工場にて補修部分を製作した新品部材と既存部材とを現地溶接により接合する方法を採用した。新品部材と既存部材とが溶接接合となるため，切断範囲は損傷部分だけではなく，できるだけ健全度の高い（凹みが 10%以下であっても新品と同等に真円度が高い）箇所を設定した（図-1）。

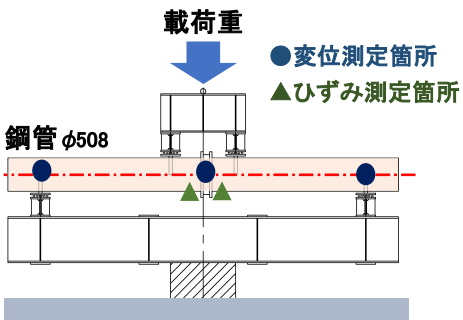
図-3 載荷試験模式図

提案する取替方法で実施した補修継手部が設計荷重を満足できることを載荷試験により確認した（図-3）。

- 【合否基準】；①補修継手部に設計降伏応力度（ $\sigma_y=315\text{N/mm}^2$ ）が作用した時に弾性範囲であること。  
試験体ひずみ $\leq$ 設計値  
②溶接部に割れがないこと

【試験結果】；①試験体ひずみ（ $1181\mu$ ） $<$ 設計値（ $1537\mu$ ）；合格

②溶接部に浸透探傷検査を実施し，割れはなく合格。

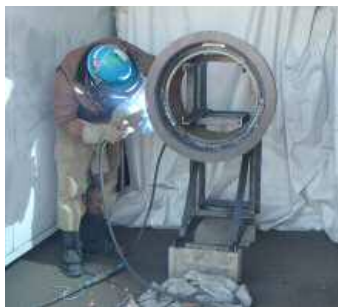
写真-2 水平方向の溶接

と溶接品質の確認を行った。溶接条件は 1.水平方向（横材の溶接\_写真-2）と 2.傾斜方向（上流縦材 1:0.5 の溶接\_写真-3）の 2 ケースを想定した。溶接部の検査は鋼製砂防構造物設計便覧平成 21 年版<sup>3)</sup>にある目視によりビード形状および外観を検査し，加えて浸透探傷試験（写真-4）により確認した（合格）。現地でも工場製作で実施する場合と同じ検査手法で検査を実施した。
