## 大規模崩壊対策治山事業における現状の課題と今後の取り組み～奈良県十津川村の事例

応用地質株式会社 ○池上 忠・山根 誠・野々山 一彦・安藤 伸・徳田 岳志・河口 達也  
 近畿中国森林管理局 計画保全部治山課 石井 康彦・平井 信彰・赤木 直樹  
 東京農工大学農学研究院自然環境保全学部門 石川 芳治  
 広島大学大学院総合科学研究科 海堀 正博

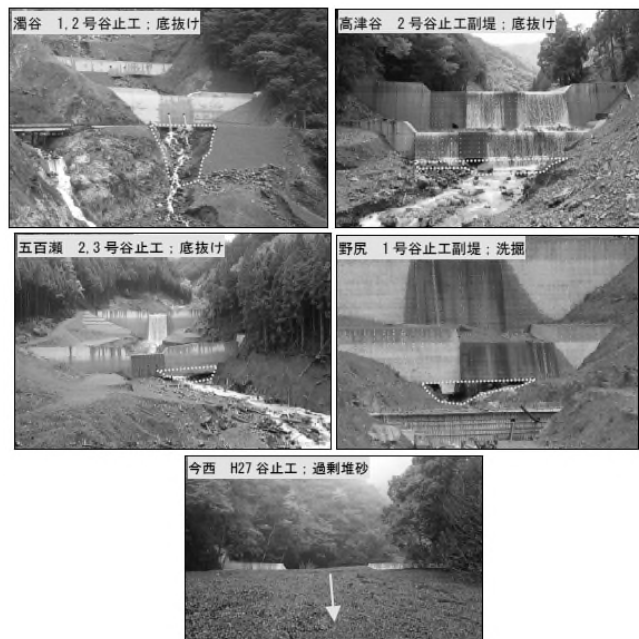
写真-1 調査対象の被災治山ダム工

被災した各治山ダムの状況写真を写真-1に示すと共に、被災時の降雨（AMEDAS 風屋観測所；図-1）、災害前後の航空レ

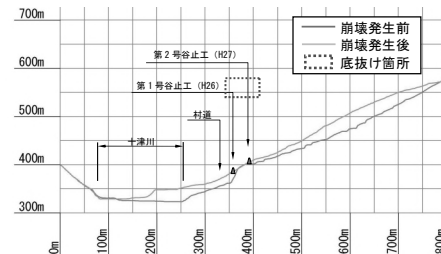
図-2 濁谷地区の溪床変動

平成27年7月15～18日の連続雨量518mmにおいて、1,2号谷止工の底抜けが発生した。図-2によると谷止工は災害前後の縦断線が接近した

箇所で行われているが、工事写真から基礎地盤は堆積土砂であることを確認した。

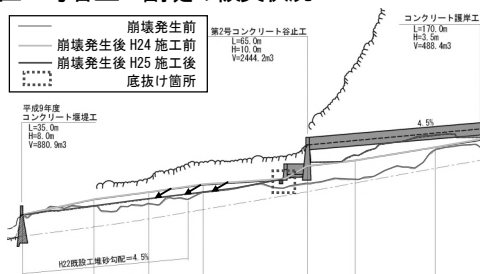
図-3 高津谷地区の溪床変動

平成26年7月3～14日の連続雨量278mmにおいて2号谷止工副堤の底抜けが発生した。なお、竣工後最大規模の降雨は平成25年6月19～26日の323mmであり被災時と大差のない降雨量であった。図-3によると平成24年～25年にかけて溪床が低下しており、これが2号谷止工副堤の底抜けに繋がった可能性が示唆される。

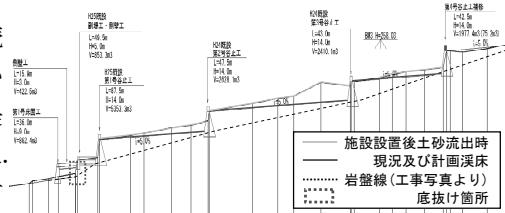
図-4 野尻地区の溪床変動

平成27年7月

15～18日の連続

雨量518mmにおい

て1号谷止工副堤

の洗掘が発生した。

但し図-4に示す

ように他の施設は

岩着しており洗掘

等は認められなかった。被災発生当時は流出土砂により溪床がダム天端付近まで上昇したものの、その後の中小出水で計画堆砂線まで徐々に低下した。これは階段状に配置した治山ダム群が一時的に捕捉した土砂を安全に流下させたことと見ることができ、ダム工による土砂調整機能が発揮された事例であると考えられる。

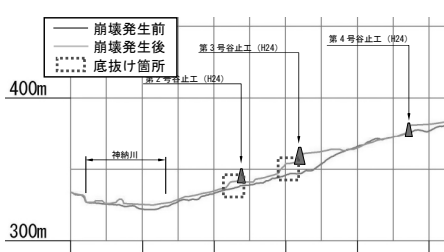
図-5 五百瀬地区の溪床変動

平成26年8月9～17

日の連続雨量517mmに

おいて2,3号谷止工の

洗掘及び底抜けが発生

した。最上流の4号谷

止工は旧溪床を基礎地

盤としていること、施

設下流に巨石を敷並べ

ていたこと等により被災を免れた。

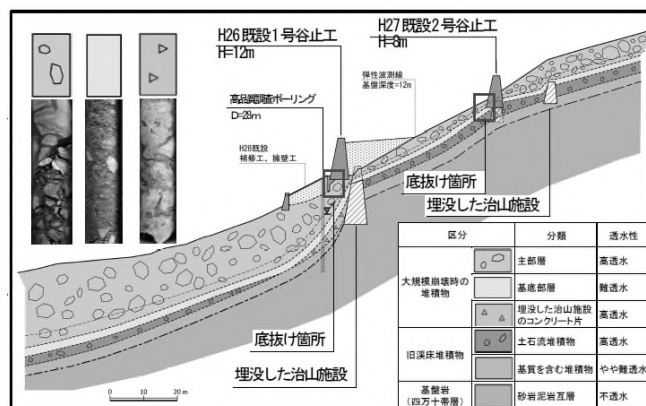
図-7 濁谷地区の地質断面図

調査ボーリングは1号谷止工下流側で実施した。堆積土は未固結な礫質土及び岩塊混じり土であることから一般的な手法ではコア採取が困難であると想定されたため、高品質調査ボーリング（LWLP工法）を採用すると共に併せて現場透水試験を実施した。調査地の地質断面図を図-7に示す。

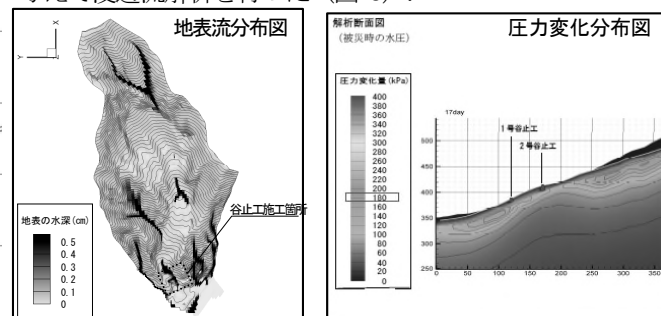
図-8 濁谷地区における浸透流解析結果

図-7及び地表踏査結果に基づき地盤モデルを作成し、被災時である平成27年7月15～18日の連続雨量518mmの降雨を与えて浸透流解析を行った（図-8）。

地表流分布の解析結果は被災当時の現象と概ね一致している。圧力変化については、2号谷止工上流側の圧力が190kPa（水頭差で19m）まで上昇したとの計算結果となった。ダム高（8m）の2倍以上に及ぶ高い水圧がボーリングを促し、底抜け発生に繋がった可能性がある。

以上の調査及び解析結果により、既設治山ダムに発生した底抜け・洗掘の素因として、大規模崩壊による堆積域での溪床低下や伏流水によるボーリングの発生に見るように、十津川村大規模崩壊で形成された堆積土による溪床は未だ変動が活発であり、安定勾配に収束していないことが挙げられる。また、誘因となった降雨は3～5年確率程度と今後も度々発生し得る強度の降雨であることから、同様の現象が将来再発する可能性は高い。対策方針として、地下水排除工による伏流水の排水促進・計画堆砂勾配の見直し及び階段状の施設配置を行う他、巨石による洗掘防止対策や埋戻し等の現地材利用を検討している。また、今後に向けた被災ににくい施設計画策定上の取り組みの一つとして、堆積土砂の分布範囲及び土層厚の把握・埋没した治山施設の位置及び旧溪床の堆砂勾配等の災害前の状況把握が極めて重要であることから、航空レーザー測量データや空中写真等の既往資料の速やかな入手と適切な活用を行うこととしている。
