## 平成 28 年熊本地震における林地被害状況の調査

国立研究開発法人森林研究・整備機構 森林総合研究所 九州支所 黒川潮

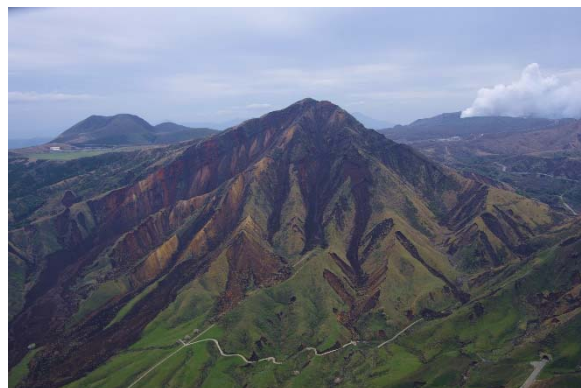
ヘリコプターによる上空からの被害状況調査は、前震翌日の 4 月 15 日及び本震翌々日の 4 月 18 日に実施した。前震後の調査において、確認出来た山腹崩壊地は 2012 年九州北部豪雨時に発生したもののみで、熊本地震によって新たに発生したものは確認出来なかったが、18 日の調査においては阿蘇市および阿蘇郡南阿蘇村周辺において、深層崩壊、表層崩壊、緩斜面における地すべり性の崩壊等、特に多くの山腹崩壊地が見られた（写真 1）。前震後と本震後の比較から、今回の地震活動で発生した大規模な崩壊地は本震によるものと考えられる。このほか熊本県内では菊池郡大津町や菊池市周辺において山腹崩壊地が確認でき、下流域に土砂が流出している状況が認められた。さらに大分県や宮崎県においても山腹崩壊があり、被害が広範囲に及んでいることが確認できた。

写真 1. 鳥帽子岳で発生した表層崩壊

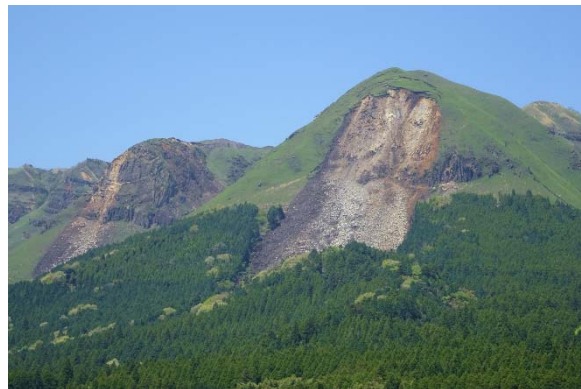
本調査地は阿蘇山の北外輪山に発生した崩壊地で、源頭部の崩壊の深さは浅く、表層崩壊とみられるが、土壌層は極めて浅く、主としてその下の岩盤層が地震により崩落したものと考えられる（写真 2）。崩壊および岩石の移動範囲は斜面の長さ 550m×幅 100 m、崩壊の深さ 3m 程度で、面積は約 4ha と推定される。地質は安山岩および火砕流堆積物を起源とする礫、砂及びシルトで、土壌は、主に阿蘇火山噴出物（主に火山灰ローム）を母材とするもので上部は黒ボク土である。植生は

写真 2. 阿蘇市狩尾地区の山腹崩壊地

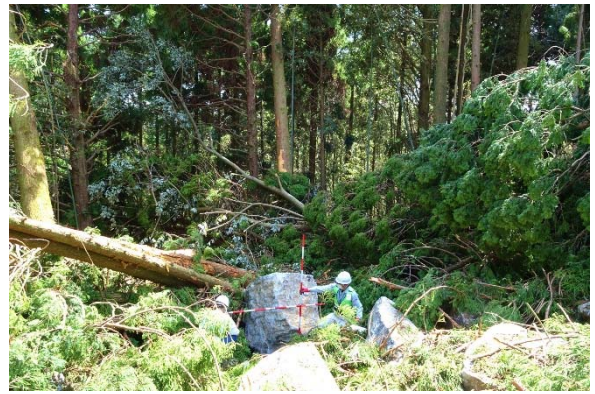
頂上から 250m 程度が草原・原野で、その下がスギ、ヒノキ林となっていた。草原部分の岩盤崩落に伴い移動した岩石は下部の森林に流入したが、森林内で移動を抑止し下流への被害拡大を防止していることが確認出来た（写真 3）。

写真 3. 崩落した岩石の停止状況

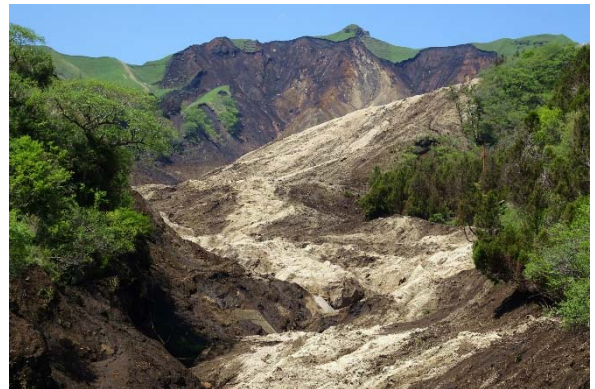
本調査地は御竈門山東側斜面に発生した崩壊地で、源頭部の崩壊の深さはやや深く、3m 程度はあるとみられる（写真 4）。黒ボクを上部に持つ土壌層（火山灰ローム層）の下に存在していた火砕流堆積物を起源とする軽石層が 1km 以上も流下していた。崩壊地の植生は草原・原野であった。斜面の長さは 300m、幅は 200m 程度と推定される。この崩壊に伴う土砂の移動によって、治山ダムが破壊している状況が確認出来た。

写真 4. 南阿蘇村内早川地区の山腹崩壊地

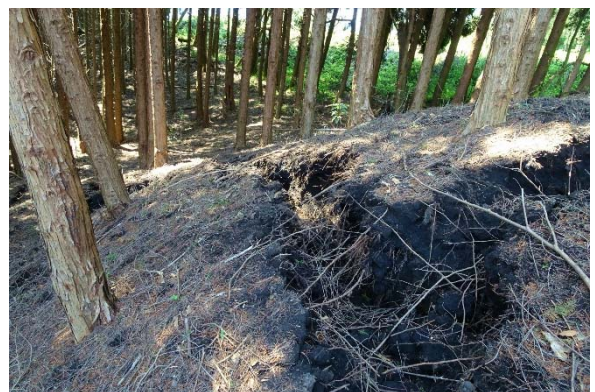
熊本地震発生から 2 ヶ月が経過した 6 月 19 日から 30 日にかけて、梅雨前線の影響で西日本を中心に大雨となり、被災地周辺で特に激しい雨となった。九州各地では土砂災害等が発生し、熊本県で死者 6 名、福岡県で行方不明者 1 名の人的被害が発生した。林業関係でも山腹崩壊のほか林道被害、苗木および苗畑施設の浸水被害等が発生し、熊本県では新たな被害額を 117 億円と推計している（8 月 2 日現在）（熊本県、2016）。林地内では地震により生じた多数の亀裂を確認しており（写真 5）、林野庁が実施した航空レーザ測量による調査においても広範囲に亀裂が分布していることが示されている（林野庁、2016b）。これらが大雨による崩壊地の拡大および新たな山腹崩壊が発生の一因となっていると考えられることから、新たな被害の拡大には今後も十分に警戒する必要がある。この調査結果を受け現在特に警戒の必要な山腹には伸縮計を設置して斜面の挙動を監視している。

写真 5. 森林内に発生した亀裂
