## 魚道機能の把握を目的とした魚類・魚道調査

アジア航測株式会社

国土交通省 北陸地方整備局 湯沢砂防事務所

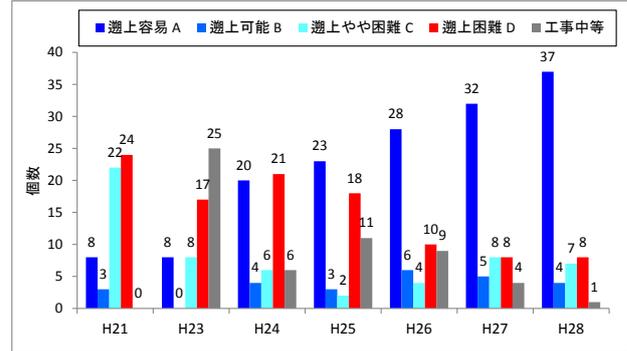
図3 魚道機能評価の経年変化

これまでの調査結果によれば、「H23 豪雨」前の平成21年度は、「遡上やや困難C」や「遡上困難D」と評価された魚道が多かったが、豪雨後に床固工の補強に併せて魚道の改修が進んだ結果、平成24年度以降は「遡上容易A」と評価される魚道が増加した（図3）。

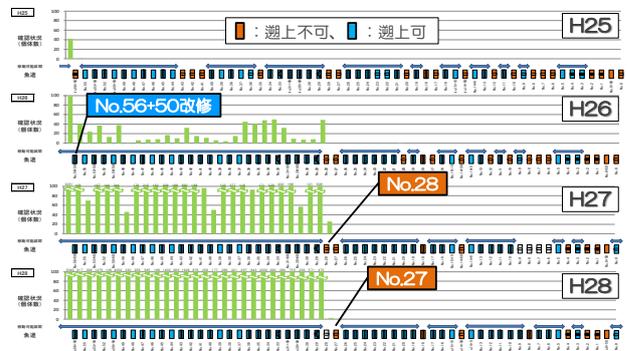
図4 ウグイの分布個体数経年変化

魚野川から遡上する多様な魚種のうちウグイを例に挙げると、流路工最下流に位置する「No. 56+50 床固工」の魚道改修後、流路工内に多くのウグイが遡上していることがわかった（図4）。また、産卵床を掘った後と推察されるサクラマス（メス、体長約60cm）を確認したことから、サクラマスが海域で成長し再び信濃川を遡上し登川で産卵行動を行っていることが示唆された。

なお、遡上不可と評価されている「No. 28 床固工」および「No. 27 床固工」の改修が進めば、魚類分布の大幅な改善が推測される。
