## 2011 年台風 12 号那智川災害における洪水氾濫実態の分析に関する研究

大規模土砂災害対策研究機構（和歌山県）

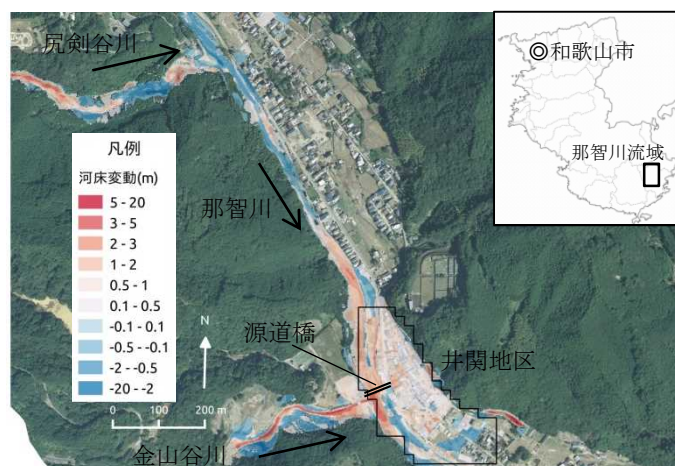
図-1 那智川流域の河床変動状況

災害前後の空中写真データの比較により、河床高の変動と氾濫域の土砂堆積の状況を分析した（図-1）。井関地区と金山谷川合流付近での河床上昇が見られるとともに、尻剣谷川付近の河床低下がみられる。特に上流部の河床低下と源道橋の上流部にかけての河床上昇が著しいことがわかる。このことから上流からの流送土砂と橋梁部での河道閉塞が進行したものと考えられる。

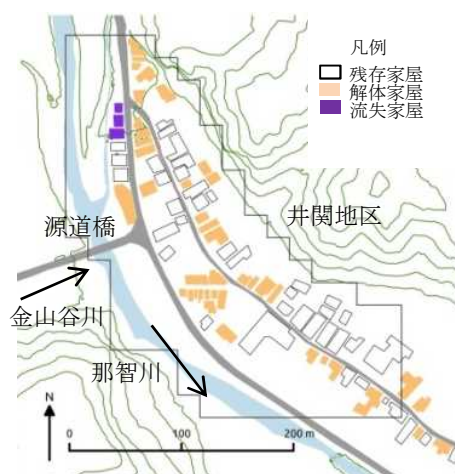
図-2 井関地区の家屋被害状況

現地調査及び住民ヒアリングにより、流出家屋、災害後解体家屋及び残存家屋を判別し分類する（図-2）。井関地区上流と金山谷川合流点直下流付近に被災家屋が集中しており、人的被害の発生箇所も同様な状況であった。

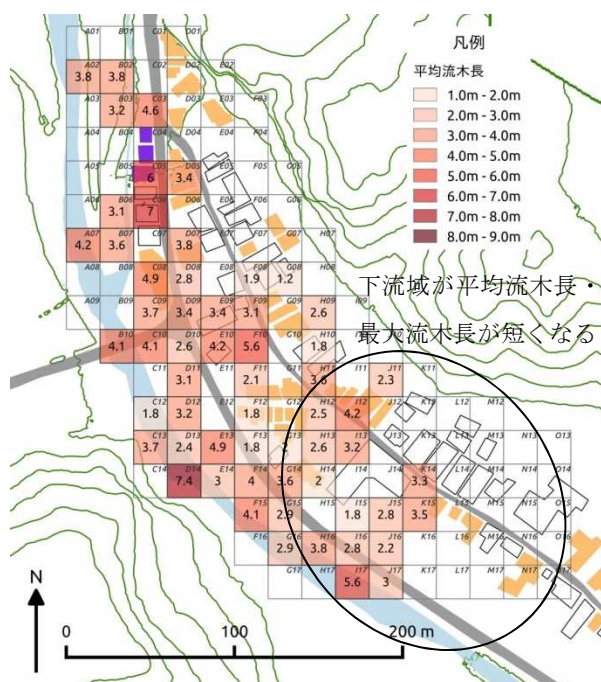
図-3 平均流木長別堆積状況

流木の最大長さ（図-3）は下流方向に短くなるとともに、金山谷川合流点から左岸方向及び本川下流方向にも短くなる傾向があった。流木の平均長さも、同様の傾向が見られた。巨

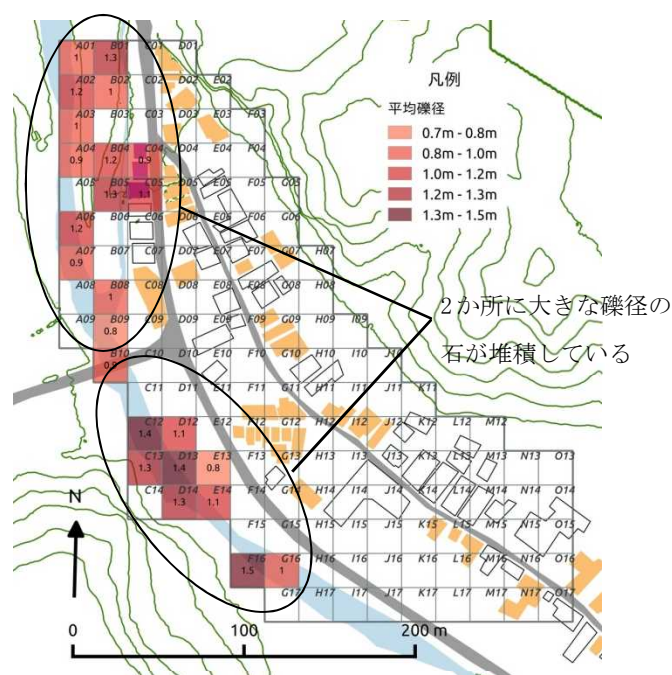
図-4 平均礫径別堆積状況

礫の平均直径（図-4）は地区上流側と金山谷川合流点下流が大きい傾向であった。最大直径は地区上流側と金山谷川合流点下流付近で大きい礫が堆積し、源道橋上流の本川には比較的小径の礫が堆積している状況であった。

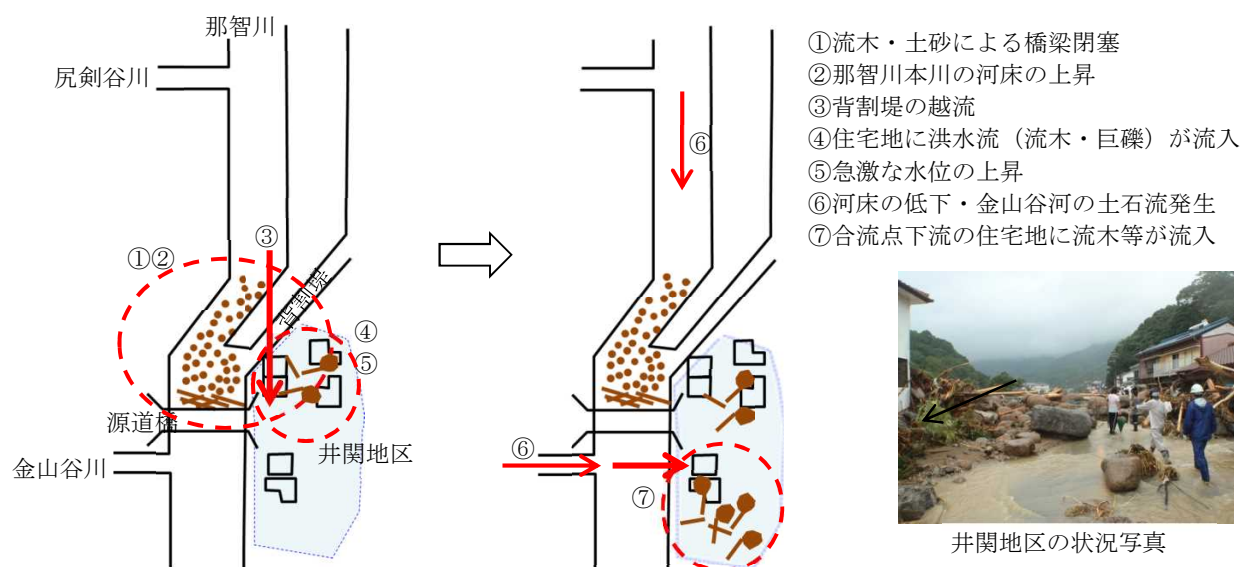
図-5 氾濫発生状況の時系列順

堆積状況の調査結果より那智川の氾濫状況を図-5に示す。井関地区は本川橋梁部の河道閉塞および背割堤の越流による氾濫と、金山谷川から本川への土石流の流入したことによる氾濫が発生したと考えられる。このことは金山谷川からの土石流の流入が発生する前に那智川本川が溢れていたとの住民ヒアリングの証言と一致している。
