## 平成 28 年熊本地震による崩壊・亀裂形成とその後の降雨による崩壊発生箇所との関係

防災科学技術研究所  
日本工営株式会社  
中日本航空株式会社

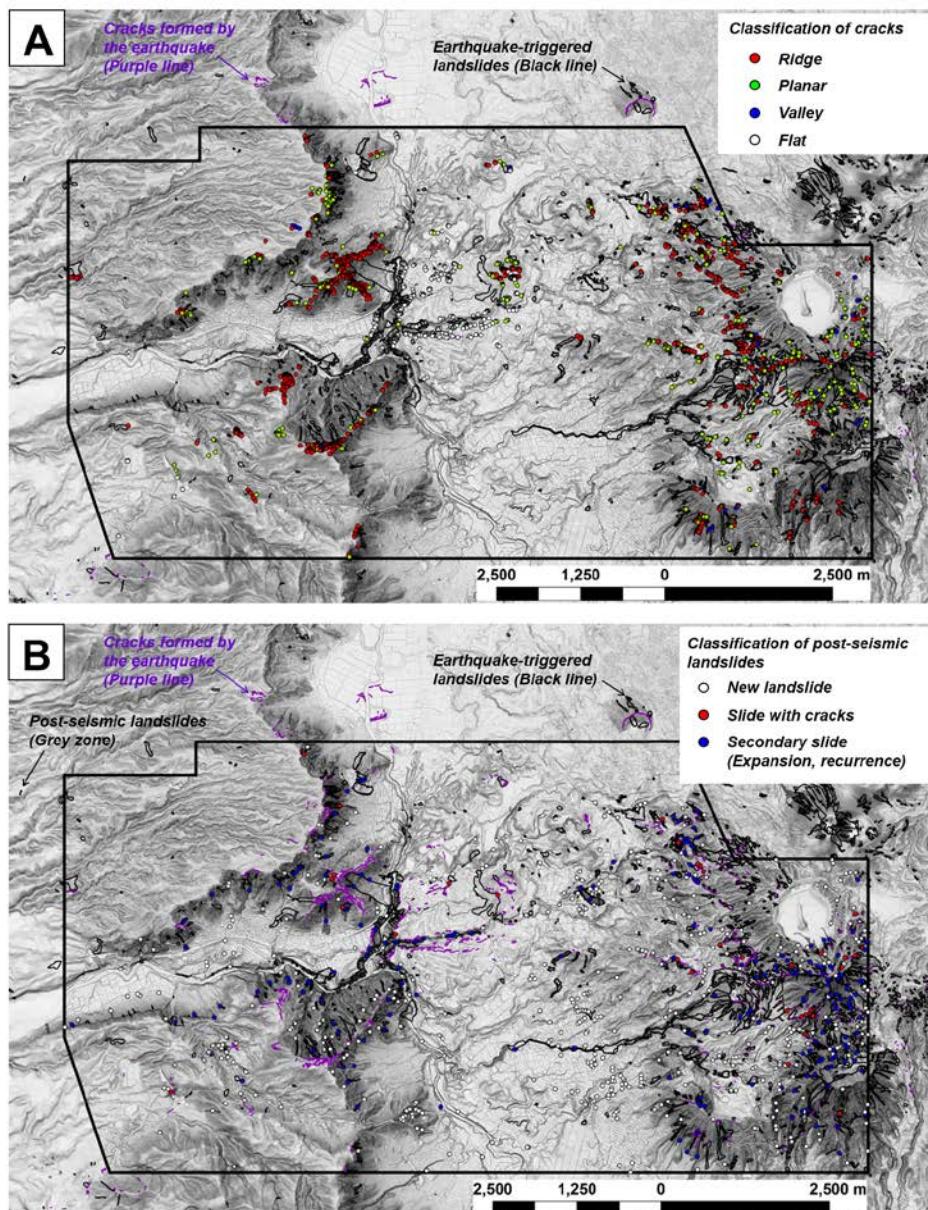
図-3 斜面崩壊および亀裂の分布：(A) 本震時に形成された亀裂の区分、(B) 本震後の降雨によって発生した崩壊の区分

図-3A に本震時に発生した崩壊と亀裂の分布を示す。解析範囲内では計 1,666 箇所（総面積 7.7km<sup>2</sup>）の崩壊が発生し、計 2,466 箇所（総延長 41.8km）の亀裂が形成されていた。亀裂の形成位置は、尾根型斜面が 1,436 箇所（22.2km）で最も多く、次いで直線斜面（551 箇所、8.8km），谷型斜面（54 箇所、0.9km），平地（425 箇所、9.9km）の順になっていた。

図-3B に本震後の降雨による崩壊発生箇所を示す。5~7 月の約 3 ヶ月間に計 682 箇所（総面積 1.4km<sup>2</sup>）の崩壊が発生していた。この 682 箇所のうち、新規崩壊が 457 箇所（総面積 0.5km<sup>2</sup>），地震による崩壊の拡大や再崩壊といった二次崩壊が 197 箇所（総面積 0.8km<sup>2</sup>），亀裂形成箇所の崩壊は 35 箇所（総面積 0.1km<sup>2</sup>）で、二次崩壊に比べて規模は小さいものの、新規崩壊が最も多かった。また、崩壊した亀裂の形成位置は、尾根型斜面が 17 箇所、直線斜面が 15 箇所、谷型斜面が 1 箇所、平地が 2 箇所となっており、多数の亀裂が形成された尾根型斜面での崩壊は相対的に少なかつた。
