2016年8月台風10号により発生した岩手岩泉地区土砂災害の特徴

国際航業株式会社 ○渡辺 智, 宇野沢 剛, 高橋 研二, 鈴木 篤, 山下久美子

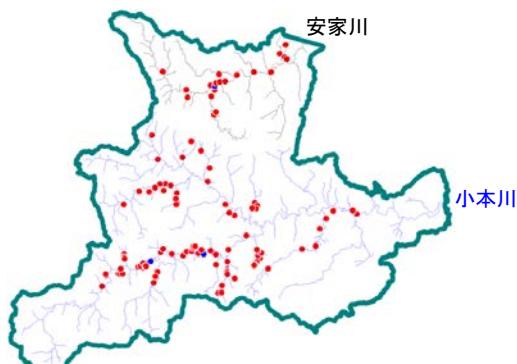
図 6 には岩泉町内における土砂災害の発生箇所を示した。発生箇所が町内の広範囲に分布するのが見てとれる。

図 6 土砂災害の発生箇所図(岩泉町)

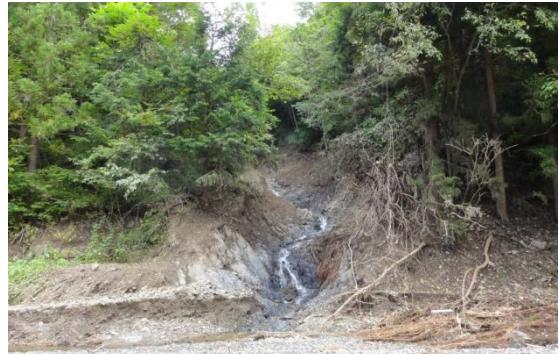
- ・洗掘傾向の渓流が目立ち、崩壊地は少ない。
- ・堆積していた土砂が豪雨により抜け出したものが多いと推測され、出土砂の発生源は渓床堆積土砂の割合が多いものと考えられる(写真 3)。

写真 3 渓床堆積土砂が抜け出て露岩した沢筋

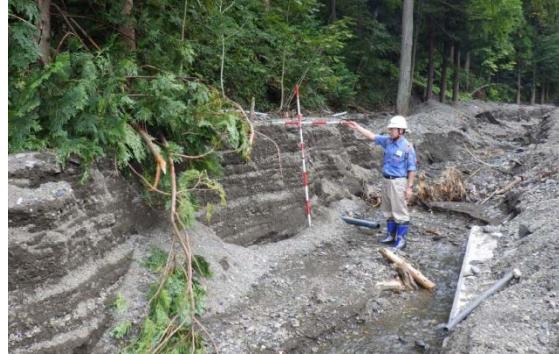
- ・氾濫域の土砂は層状に堆積し細粒なものが多い(写真 4)。
- ・氾濫域の被災家屋は埋没も見られるが、その大半は家屋の原形を留めた(写真 2)。
- ・谷出口は比較的渓床勾配が緩いためか、土砂の氾濫域は掃流に近い土砂移動が主体であったと考えられる。

写真 4 氾濫土砂の層状な堆積
