## 平成 29 年 7 月九州北部豪雨による北川右支川の土石流災害について

八千代エンジニアリング株式会社 池田誠, 矢野孝樹, ○小室知栄, 辻本和紀

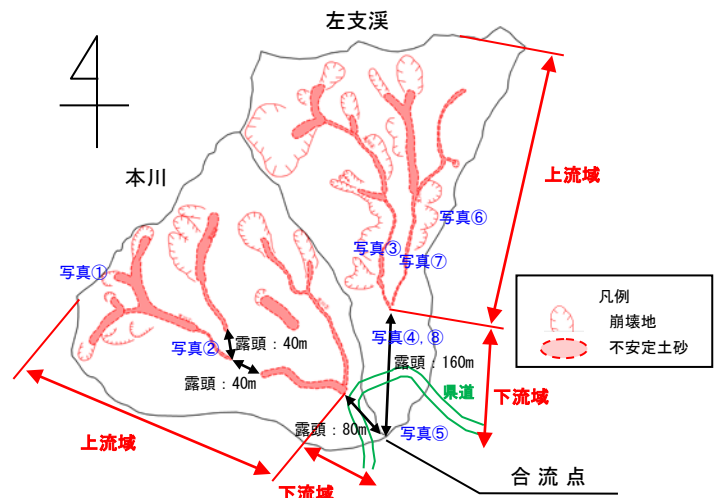
図-1 当該溪流の災害後の状況図

朝倉市の北川右支川流域では 7 月 5 日から降り始めた雨により、本川と左支溪からの複数の山腹崩壊を発生源とする土石流が流下し、家屋全壊 3 戸、半壊 2 戸、一部損壊 1 戸、床下浸水 3 戸及び土砂流出による道路（県道）被害 6 箇所が発生した。当該溪流の土石流発生後の流域概要図を図-1 に示す。上流域の崩壊地直下及び溪床に流出した土砂が堆積している状況である。

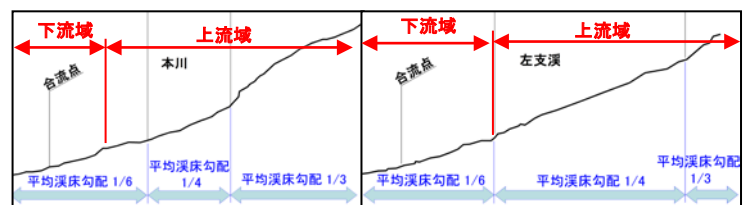
図-2 当該溪流の縦断面図

当該溪流（流域面積 0.19km<sup>2</sup>、溪床勾配 1/3～1/6）は谷出口から上流約 60m に本川と左支溪の合流点が位置し、流域内を県道が横断している。各支流の縦断面図を図-2 に示す。地質は三郡変成岩類を主体とした花崗閃緑岩が分布し、風化が進行しているため大部分はマサ化している。林相は溪岸及び山腹ともに主にスギに分類される。現地調査により崩壊土砂及び流木の発生・流下状況を確認した。

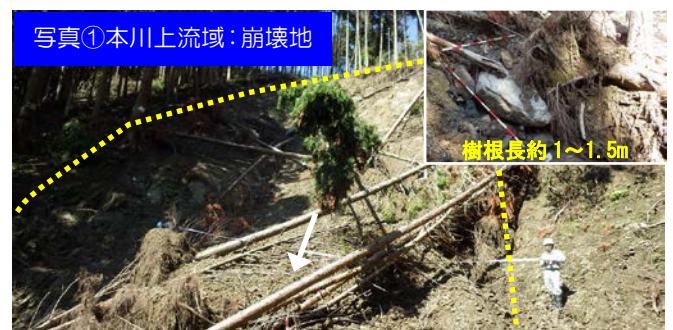
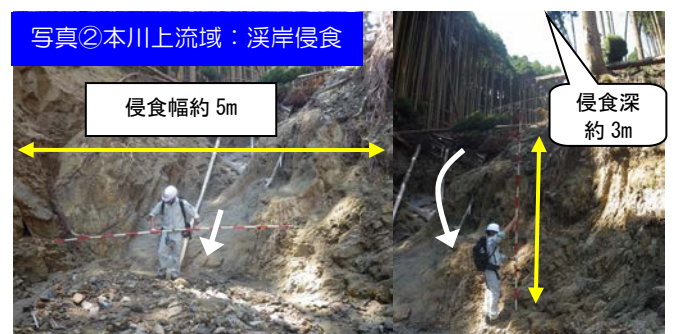
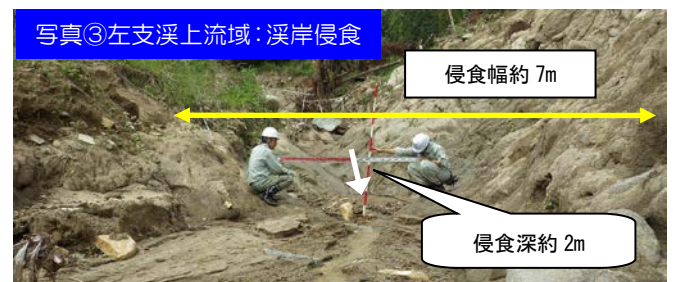
写真-1 崩壊・土石流の発生・流下状況

上流域は溪流沿いに多数の崩壊地（本川 9 箇所、左支溪 12 箇所）が分布しており、これら崩壊地と溪岸・溪床侵食が土砂の発生源である（写真①）。これら崩壊土から流出した土砂の一部が

不安定土砂として溪床部に堆積している状況である。最大礫径は 0.7m, 平均礫径は 0.2m であった。

溪岸・溪床部は、本川で一部露頭している区間があるものの、溪床に多量の不安定土砂が残存している。

溪床の最大侵食深は 3m 程度であった。流下幅は溪床の侵食幅より約 5~7m と想定された(写真②,③)。

下流域では崩壊地は認められず、また、溪岸・溪床部が露頭している状況である(写真④)。

上流域の崩壊・溪床侵食、下流域の溪床侵食が発生源であった。上流域には狭い範囲に多数の崩壊が発生しているが、溪床に多量の土砂が不安定に堆積していた。これは、上流域の降雨による水量に土砂流出が制限されたことが原因と推測された。一方、下流域は流域面積も広がることで豊富な水量によって、上流からの土砂と下流域の土砂が殆ど全て流下したと推測された。

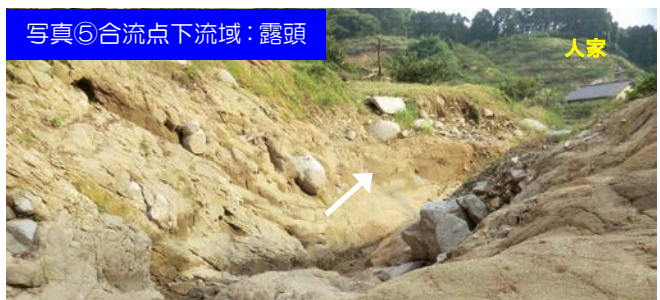
写真一 2 合流点下流域の状況

合流点より下流域においても溪床の堆積土砂は流出しており、大半は露頭している状況である。露頭箇所の地質は全体として風化しており、辛うじて岩組織が確認できる程度である(写真⑤)。

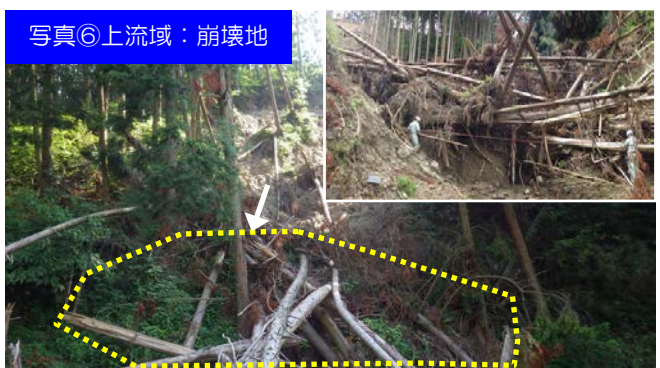
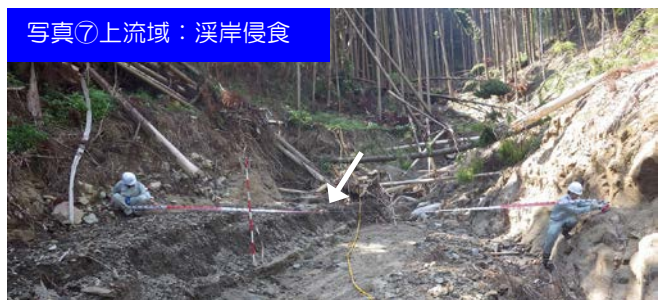
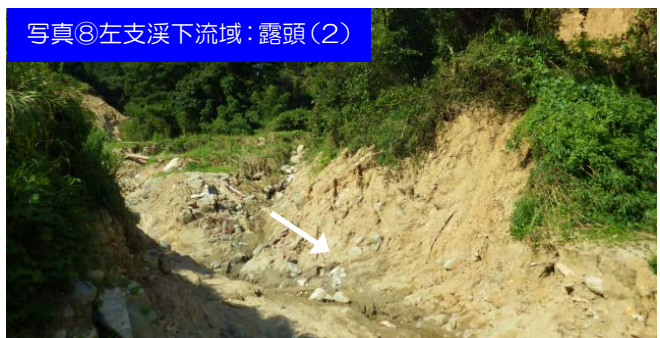
写真一 3 流木の発生・流下状況

溪流に面した崩壊地より流木が発生しており、流木は最大で長さ約 15m, 直径約 0.35m であった。流出した流木は崩壊部脚部の崩積土の上に多量に複雑に折り重なる状態で不安定流木として堆積している状況である(写真⑥)。

溪床部付近の立木が流木となり流出したと想定される。また、多量の流木が絡み合っ

て溪床沿いに堆積している状況である。(写真⑦)。

溪岸沿いは立木が少なく土砂が抜けきっているため流木も同様に堆積していない状況である。上流域の崩壊地から流出した流木の一部は、土砂とともに下流に流下したものと想定された(写真⑧)。

流木の発生源は土石流の発生源と同様での崩壊・侵食箇所であった。上流域は土砂流出が制限されたこと、溪床幅が狭く流木の流下が阻害され

たことに起因して上流域に流木が多く堆積したと推測された。一方、下流域は土砂の通過区間になったことと溪床幅が上流域に比べて著しく広がったため流木の堆積が認められなかったと推測された。
