別所砂留の築造および修復年代の推定

岡山大学大学院環境生命科学研究科 ○樋口輝久、秋田哲志

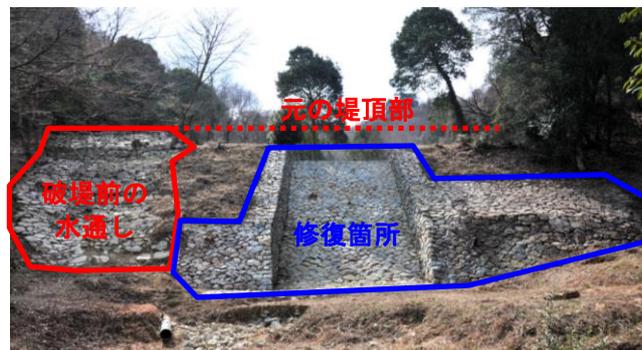
部が大きく破堤し、やや低い位置に水通しが築造されているが(写真-1)、その破堤長が天保 11 年の「貳番、三番砂留」の「切口長」に、斜面長が「上り」とほぼ一致する(表-2 の赤字)。したがって、現在の砂留と番号を同定することは困難であるが、天保 11 (1840) 年の洪水で大きな被害を受け、修復されたものと推測される。そして、7 番砂留から流出した土砂の末端部に、新たに 6 番砂留が築造されたと考えられる。その構造は、側壁が高く、勾配が途中で変化した水通しを有し、両側の斜面は下から途中まで石組で被覆されており、修復された 7 番、8 番砂留の構造と類似している(写真-2)。なお、弘化 3 (1846) 年の「別所拾三ヶ処普請人足着帳」の普請が、6 番砂留の築造あるいは 7 番、8 番砂留の修復であったのかは、現時点では分からない。

写真-1 7 番砂留の破堤と修復状況

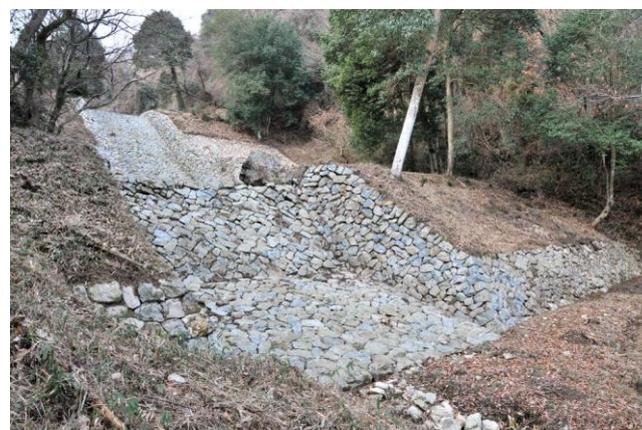
写真-2 6 番砂留(手前)と7 番砂留(奥)
