中電技術コンサルタント(株) ○杉原 成満, 河井恵美, 荒木 義則, 高橋 源貴, 上野 麻由子
国土交通省 中国地方整備局 広島西部山系砂防事務所 大塚 尚志, 岡崎 尚也^{※1}, 正木 俊英^{※2}

本稿では、平成30年7月豪雨災害対応におけるUAVの活用事例報告として、災害発生直後の実態調査や施設設計に用いた事例を報告する。

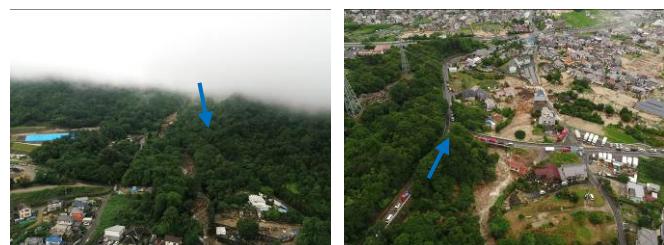
写真-1 馬木地区斜め写真(H30.7.8撮影)

写真-1は災害発生から2日後の7月8日に撮影したものである。災害直後はまだ天候が不安定であり、曇が低く山腹にかかっていた状況であった。そのため、低高度での撮影が可能なUAVでも渓流内の状況は捉えきれていない。また、写真-2はその翌日に別の地区で

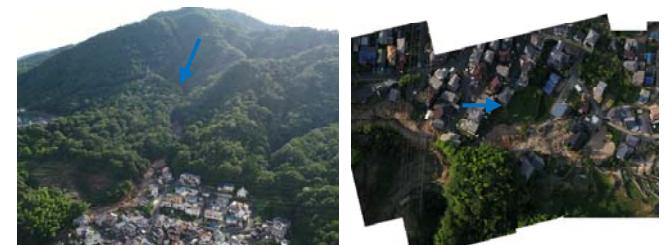
写真-2 福田地区斜め写真・鉛直写真(H30.7.9撮影)

撮影したものである。左側の写真は、航空機からの撮影のように源頭部から氾濫域までを1枚に収めているが、低高度での撮影となるため、UAVでは対象箇所から離れる必要がある。そのため、この写真からでは土石流の流下痕跡は判断し難いものとなっている。ただし、これは撮影範囲を絞って複数枚撮影することや動画撮影とすることで容易に対応可能なものである。また、いずれの地区も下流域における土石流の氾濫状況等は十分に把握できる内容である。

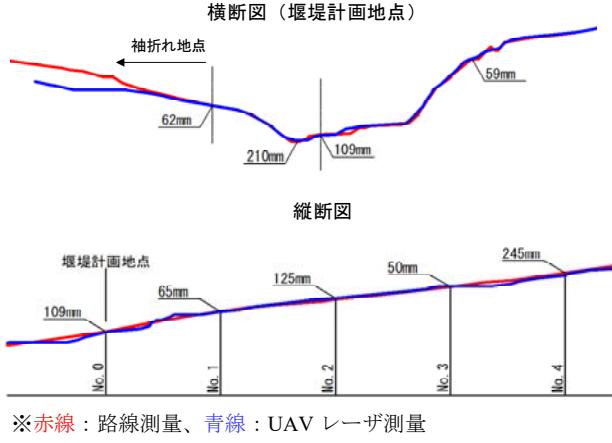
図-1 縦横断図の比較

図-1 は、当該平面図から作成した縦横断図と後に行つた路線測量成果とを比較したものである。図に示すとおり、実測との誤差は渓床部では 0.1~0.3m 程度、植生が残っている斜面部においても 0.1m 未満と、UAV レーザ測量で作成した縦横断図は、路線測量成果とほぼ一致している。斜面部よりも渓床部の方が実測との誤差が大きくなっているが、これは UAV レーザ測量後の降雨による土砂移動等があったことに起因するものと考えられる。また、表-2 はそれぞれの縦横断図を用いて計画捕捉量（計画堆砂線より下の容量）を算定した結果であるが、表に示すとおり施設の整備効果としてもその差は十分に小さい。

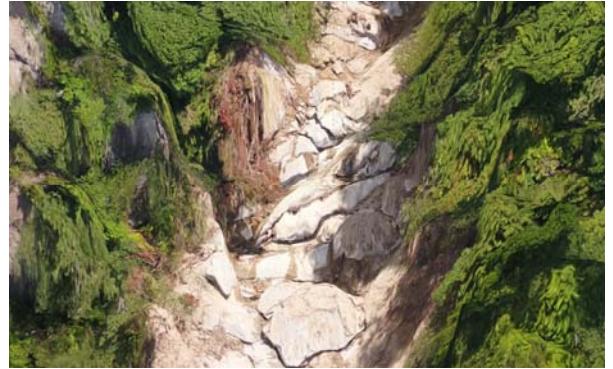
図-2 3 次元モデル (DEM+簡易オルソ)

天応地区東久保で発生した土石流は、コアストーンからなる巨石を多く含む土石流であり、初動調査において落石・転石が不安定な状態で渓床および周辺斜面に点在している状況が確認された。

安全に調査するためには、落石等の分布を把握しておく必要があり、その手段としてここでは図-2 に示す DEM と簡易オルソを組み合わせた 3 次元モデルを活用した。画像解像度が高いため、落石等の分布は簡易オルソでも十分識別できるが、図に示すとおり 3 次元化することにより識別しやすくなる。
