兵庫県箇所別土砂災害危険度予測システムの活用に向けた取り組み
 ー平成 30 年 7 月豪雨による養父市域の土砂災害箇所とシステム判定の検証ー

神戸市立工業高等専門学校○鳥居 宣之
 一般財団法人建設工学研究所 沖村 孝
 兵庫県県土整備部土木局砂防課(現・兵庫県道路公社) 石田 博彰
 兵庫県但馬県民局養父土木事務所(現・兵庫県県土整備部土木局総合治水課) 勝野 真
 一般財団法人建設工学研究所 中川 渉, 原口 勝則, 鏡原 聖史

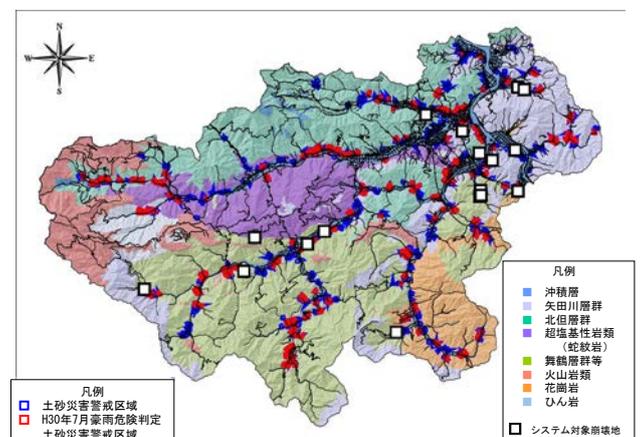
図 2 対象災害箇所分布図

本システムは、降雨による表層内の地下水水位の上昇に伴う斜面の安全率を 10m メッシュごとで計算して、危険度判定を行う物理モデルである。したがって、上記のような人工斜面や地表水の影響による災害箇所は、システムの検証対象外となる。そこで、システムで検証対象となる表層崩壊に起因する災害箇所を災害報告内容から机上で抽出した。その結果、図 2 に示すような 17 箇所がシステム検証対象崩壊地となった。

システムの危険度による捕捉方法は、崩壊が発生した警戒区域内で危険と判定(安全率 1.0 以下、かつ、安全率の変化量-0.027未満)したセルが存在した場合は、捕捉とした。また、警戒区域以外の箇所においては、崩壊箇所の 10m バッファ内で危険と判定された場合を捕捉とした。この定義のもと、抽出した対象災害箇所のシステムによる危険度判定状況は、17 箇所のうち 13 箇所が捕捉(捕捉率 76%)できていたが、4 箇所が見逃しとなっていた。なお、土砂災害警戒区域内で発生している

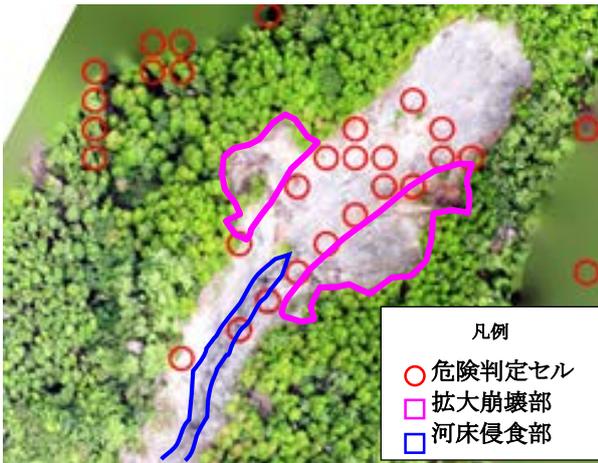
図 3 土石流発生源の概況図

対象災害箇所は 6 箇所であり、その全てが捕捉されていた。災害報告があった養父市大杉の土石流危険区域について、土砂の流出状況、土砂流出の原因を確認するために現地調査を行った。調査地にはスリットダムが設置されており、スリット背後の土砂は流出していたが、天端まで土砂が堆積していたことから、災害直後は満砂状態であったと推察される。また、土砂の発生源は、谷の最上流部の崩壊箇所であり、崩壊後に UAV による空撮を行い、過去の空中写真との対比すると図 3 に示すように崩壊地が拡大していることを確認した。このことから、崩壊箇所が拡大崩壊し、下流へ流出、加えて河床侵食を伴って土砂が流出した箇所であると推定された。本事例では、システム判定が妥当であることが確認できた。

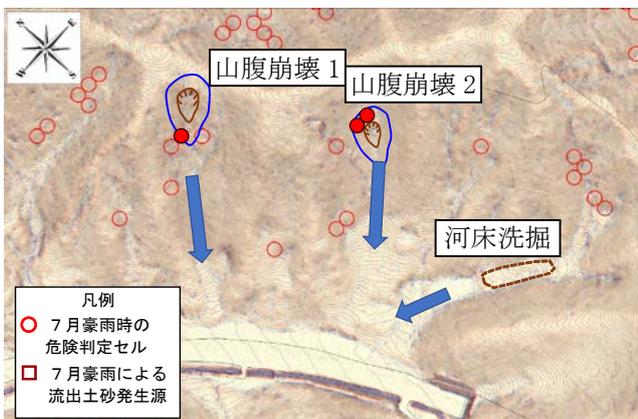
図 4 八鹿町朝倉で発生した崩壊地位置図

当該箇所では、国道に隣接する 3 溪流から流出した土砂が道路を 400m に渡り埋めたため一時通行止めとなり、さらに、その下方の公共施設や工場等にも流出土砂が到達したと報告されている。2 溪流では、最上流部で崩壊が発生しており、システムで危険判定となっていた（図 4）。また、崩壊地の滑落崖および側壁で確認した崩壊層厚および傾斜（図 5）は、システムで採用しているモデルと概ね一致していた（図 6）。一方、残りの溪流では、本システムで現在考慮していない渓床土砂の洗掘が土砂流出の原因であることを確認した。
