## 平成 30 年北海道胆振東部地震における崩壊地特性について

国研) 土木研究所寒地土木研究所 ○村上泰啓、水垣滋、西原照雄、伊波友生、藤波武史

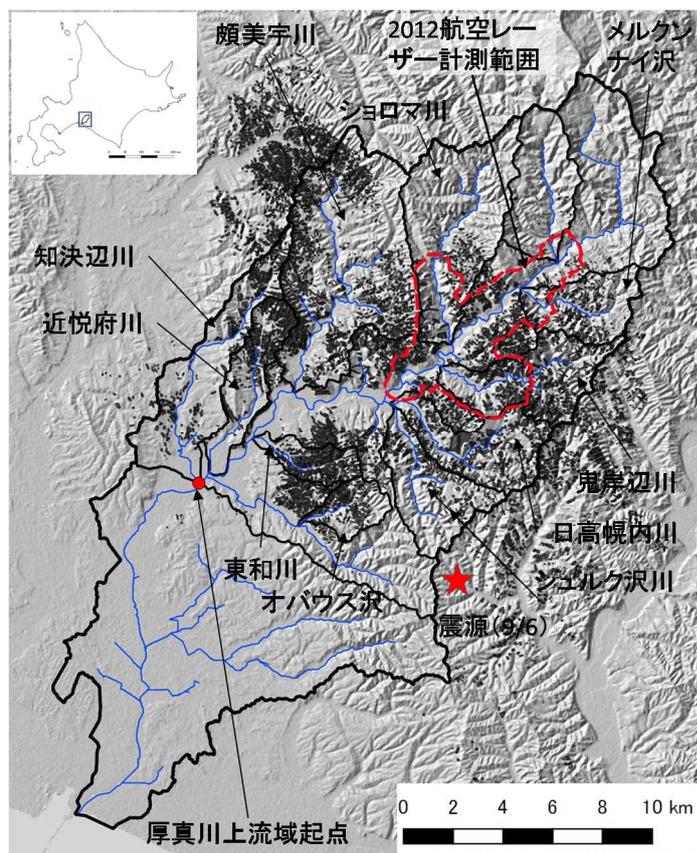
図-1 厚真川流域の崩壊地分布

厚真川上流域の総崩壊地面積は 29 km<sup>2</sup>に達することが把握された。また、支川の崩壊地面積率は東和川が 35%を超え、20%台が 2 流域、10%台が 3 流域あったことが把握<sup>4)</sup>された。海外事例も含め、地震による斜面崩壊率は数%が最大級であり、今回の震災で発生した崩壊地は比較的高密度で発生したケースであったと考えられる。

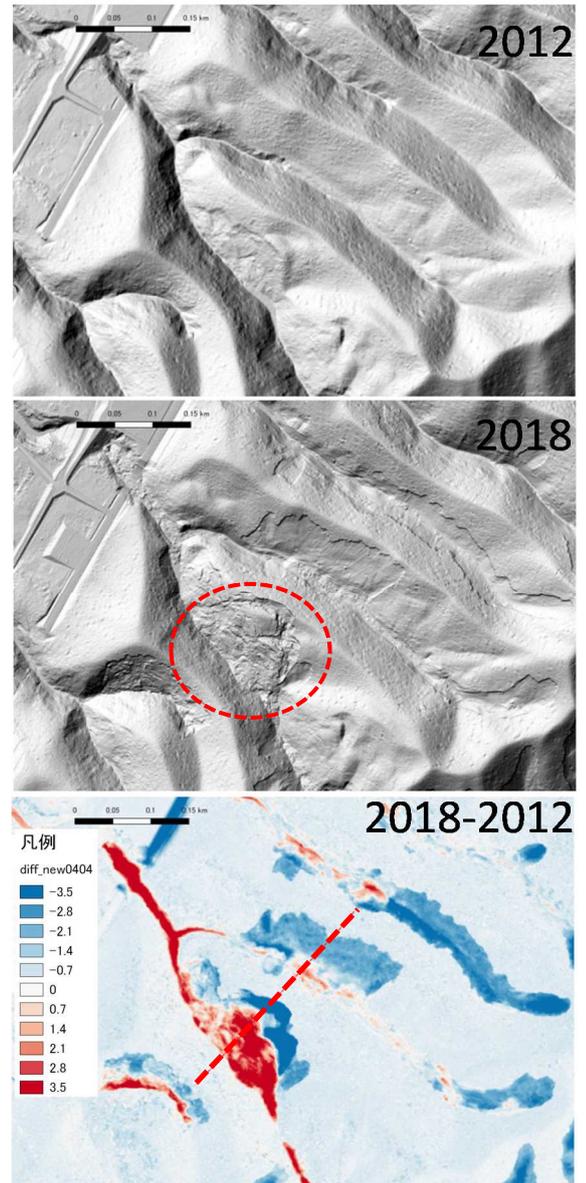
図-2 2 時期の地形比較 (震災前後)

2012 年に図-1 の赤破線で囲まれた領域において航空レーザー測量が実施されており、今般、北海道庁の協力でデータを入手し、被災後に実施された航空レーザー計測結果と比較を試み、図-2 に示した。図-2 上段が被災前、中段が被災後、最下段は被災後の地形から被災前の地形を差し引いたものである。厚真川流域で発生した崩壊地の特徴として、代表的なケースが 2 つ確認される。一つは表層崩壊であり、図-2 中下段に示されるように、斜面が一様な深さで崩壊している。表層土壌は未確認ではあるが、厚真川流域の西方約 50 kmには活火山である樽前山、恵庭岳、支笏カルデラが位置し、一帯ではこれらの降下テフラが厚く堆積<sup>5)</sup>している。筆者らが行った厚真川支川東和川での現地踏査では、Ta-d と呼ばれる約 9,000 年前に樽前山が噴火した火山灰が斜面に沿って堆積しており、Ta-d の下部には難透水性の土壌が確認されている。斜面崩壊はこの難透水性土壌がすべり面となっているとみられ、図-2 に示した箇所でも概ね同様の現象が起きているものと推察される。2 時期の DEM の比較により、表層崩壊の深さは概ね 2m~4m 程度であったことが把握された。一方、図-2 中段に破線丸で示した崩壊箇所は異なる様相を呈することが分かる。稜線付近に滑落崖のような構造が見え、斜面全体が河道方向にずり落ちているように見える。図-2 下段の地形の差分でも、斜面上方は下降傾向、斜面下方では上昇傾向にあることがみてとれる。図-3 は図-2 下段中に示した赤破線（左下から右上方向）で標高差を求めたものである。地すべり稜線部分の滑落崖や表層崩壊部分の浅く比較的均一な表層が変化していることが読み取れる。
