六甲山系グリーンベルトにおけるナラ枯れ被害と防除対策効果

国土交通省水管理・国土保全局
 国土交通省近畿地方整備局
 国土交通省近畿地方整備局六甲砂防事務所
 (現 奈良県橿原市まちづくり部)
 国土交通省近畿地方整備局琵琶湖河川事務所
 アジア航測株式会社 ○池田欣子・船越和也・横田潤一郎・山賀由貴・望月沙紀

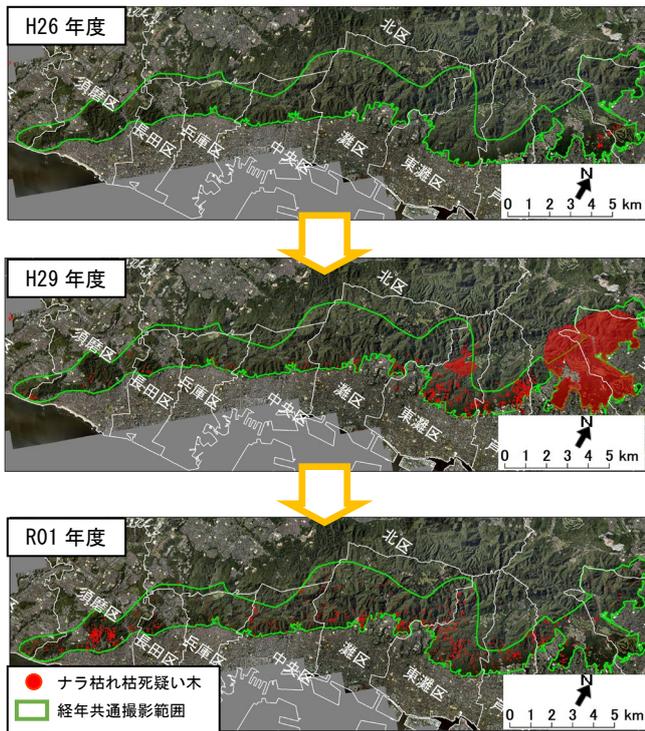
図 1 六甲 GB 事業地とその周辺のナラ枯れ被害分布の推移

平成 29 年度、平成 30 年度が最も被害が多く枯死木だけで 4,000 本を超えた。令和元年度には、ナラ枯れ枯死木がまとまって発生する激害地（六甲 GB 事業地における激害地は、樹林地 1ha 当り 4 本以上のナラ枯れ枯死木が確認された箇所としている）は残るものの、

六甲 GB 事業地では被害が減少した。また、令和元年度は過年度まで被害が多かった六甲山系東方で枯死木が減少傾向である一方、被害の少なかった六甲山系西方で被害が増加し、被害発生の地域的推移がみられた。

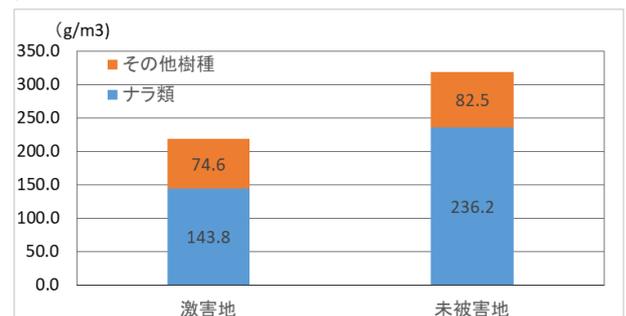
図 2 採取した落葉量(個/m³)

落葉量は未被害地で多く、ナラ類の落葉量は激害地の 1.6 倍であった（図 2）。落葉量の多くはナラ類であり、激害地の枯死率は約 45% であるが、さらに多くのナラ類に枯死が発生した場合、落葉量は大幅に減少し、林床への落葉供給を大きく削減すると考えられる。

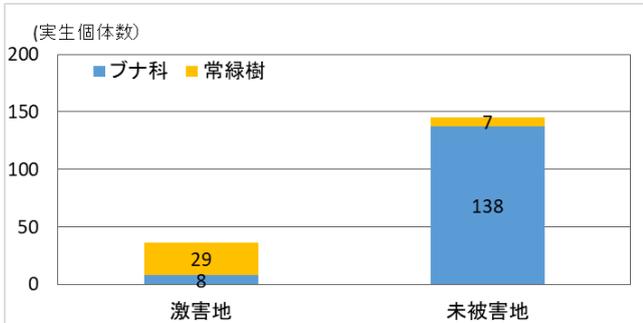
図3 各調査地点で確認した実生個体数

次に、10m 四方のコドラート内の樹木の実生の種類や個体数をみると、ナラ枯れ激害地では、未被害地と比較して、コナラを主としたナラ類の実生が大幅に少なかった（図3）。一方、激害地ではクスノキやヤブツバキ等の常緑樹の実生が多いことから、枯死木が増加することで、植生遷移に影響する可能性が認められた。

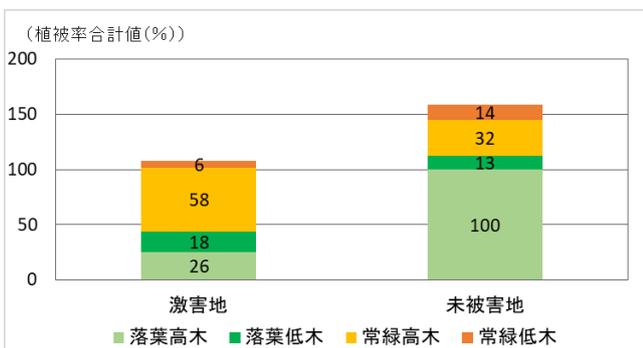
図4 植被率合計値（生活型）

また、植被率をみると、ナラ枯れ激害地での植被率は、落葉樹が未被害地の25%程度と低下し、常緑高木樹の植被率が未被害地の2倍程度であった（図4）。

この結果は、ナラ枯れによる落葉樹の減少と同時に、常緑樹の実生の増加や、常緑高木樹種が成長したことによる種構成変化を示しているものと考えられる。

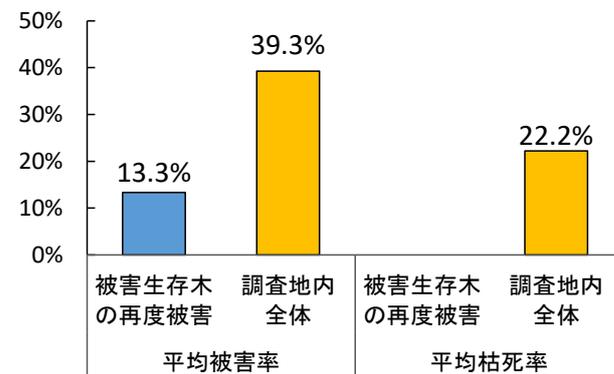
図5 再度被害と全体被害の被害傾向比較

調査結果から、平成22年度からの調査地全体の経年被害率と枯死率に対し、被害生存木の再度被害状況を比較した（図5）。枯死率は、調査対象地で確認したナラ類のうち、ナラ枯れによる枯死が確認された割合とした。被害率は、調査対象地で確認したナラ類のうち、カシナガ穿入被害が確認されたナラ類の割合とした。その結果、被害生存木の再度被害の平均発生率は13.3%となり、調査地内全体の平均被害率(39.3%)の1/3程度と低い傾向を示すことが確認された。また、被害生存木の再度被害における枯死は今回の調査地では確認されなかった（図5）。このことから、カシナガ個体数を抑制して枯死に至らない被害生存木にとどめていく対策は、再度被害の抑制効果につながっていると考えられる。

今回の調査から、ナラ枯れ被害が激化することにより、ナラ林の常緑樹林化が急速に進行する可能性があることが確認された。一方で、カシナガ個体数抑制対策を実施して被害生存木を増加させることで、ナラ枯れの再度被害に対する耐性が高まる可能性が確認された。六甲山系におけるナラ枯れ被害は、現在も継続して西方に拡散していることから、ナラ枯れ被害の継続的なモニタリングとともにカシナガ個体数抑制対策等を継続し、ナラ枯れへの耐性を高めたナラ類とナラ林の保全に向けた検討を進めていく必要がある。
