## 令和元年台風第19号による関東地方における特徴的な斜面崩壊

アジア航測株式会社 ○石川 芳治

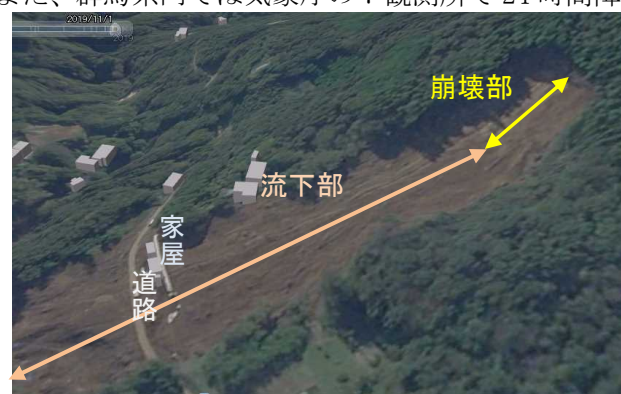
図-2 相模原市緑区牧野地区の斜面崩壊  
(Google Earth, 2019年11月1日の画像)

崩壊部の基盤地質は安山岩溶岩であり、その上に載る安山岩角礫および火山灰土が崩壊したと考えられる。10月12日21時45分ごろに山腹斜面が高さ約30m、長さ約50m、幅約60m、最大厚さ約6mにわたって崩壊した

(図-2、-3)。死者2名、全壊家屋1戸の被害が発生した。流下部には土砂が薄く堆積したが、一部では浸食も発生しており、崩壊土砂および倒木の大部分は下流の河川内に流入した。河川内において崩土が停止・堆積したこともあり、等価摩擦係数 $\mu$ は0.38であった。

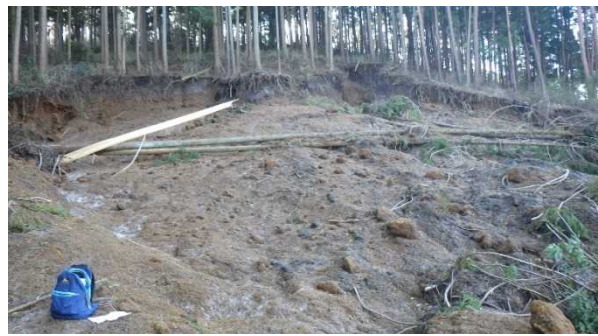
図-4 相模原市緑区上青根地区斜面崩壊の頭部

崩壊部の基盤地質はデイサイト、流紋岩であり、その上に載る火山灰土および表土が崩壊したと考えられる(図-4、-5)。10月12日夜に山腹斜面が高さ約25m、長さ約50m、幅約50m、最大厚さ約3mにわたって崩壊した。崩壊した土砂は崩壊部末端から約30m~60m、120m~130m下流にあった家屋4棟を破壊した。崩壊部(道路から上部)の山腹斜面勾配は約

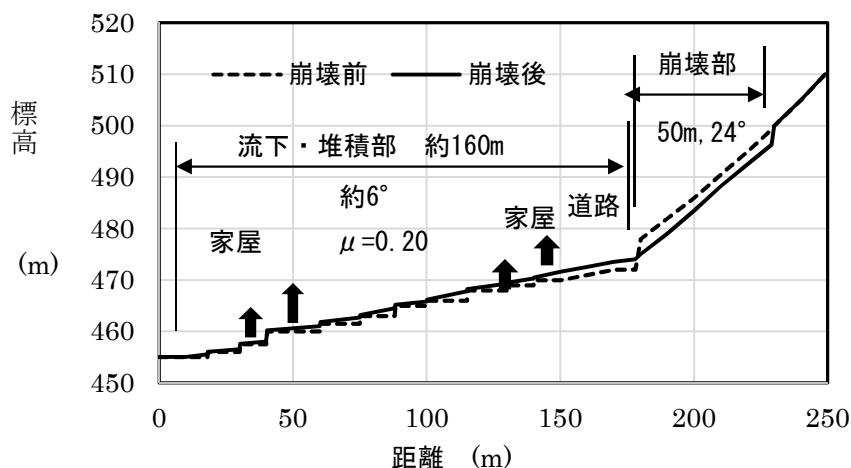
図-5 相模原市緑区上青根地区斜面崩壊縦断面図

24° と比較的緩く、崩土の堆積部には家屋、田畑があり、勾配は約 6° と緩い。等価摩擦係数  $\mu$  は 0.20 であった。

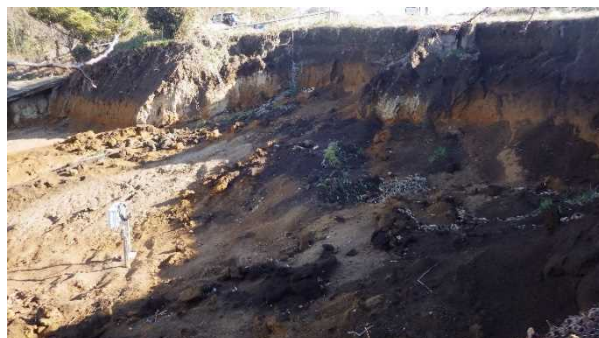
図-6 富岡市内匠地区斜面崩壊 (南側) の頭部

崩壊部の地質は上から表土層、ローム層、降下軽石層、透水性の低い軟弱な降下軽石層、その下に固結層の順で存在していた<sup>1)</sup> (図-6)。軟弱な降下軽石層上部から湧水が出ており、この軟弱な降下軽石層付近においてすべりが発生したと推定される。内匠地区では 10 月 12 日 16 時半ころ、河岸段丘台地の縁のとなり合う 2 箇所（北側、南側）の斜面で崩壊した。崩壊部の高さはほぼ同じで約 12m、幅は北側の崩壊では約 20m、それより約 30m 離れた南側の崩壊でも約 20m であり、崩壊部の長さは両方とも約 30m、最大深さもほぼ同じで約 2.5m であった (図-7)。崩壊した土砂は緩斜面を流下し、南側斜面では崩壊部末端から約 30m 下流の家屋を破壊し、死者 3 名、負傷者 3 名、全壊 1 戸、半壊 1 戸の被害が発生した。等価摩擦係数  $\mu$  は 0.24 であった。
